**Державне підприємство «Науково-дослідний інститут галургії»**

**Звіт про науково-дослідну роботу:**

**«Аналіз гірничо-геологічної та техногенно-екологічної ситуації і проведення досліджень в зоні утворення провальних воронок в районі вулиць Вітовського, Глібова, Мостиської міста Калуша»**

Калуш 2016 р.

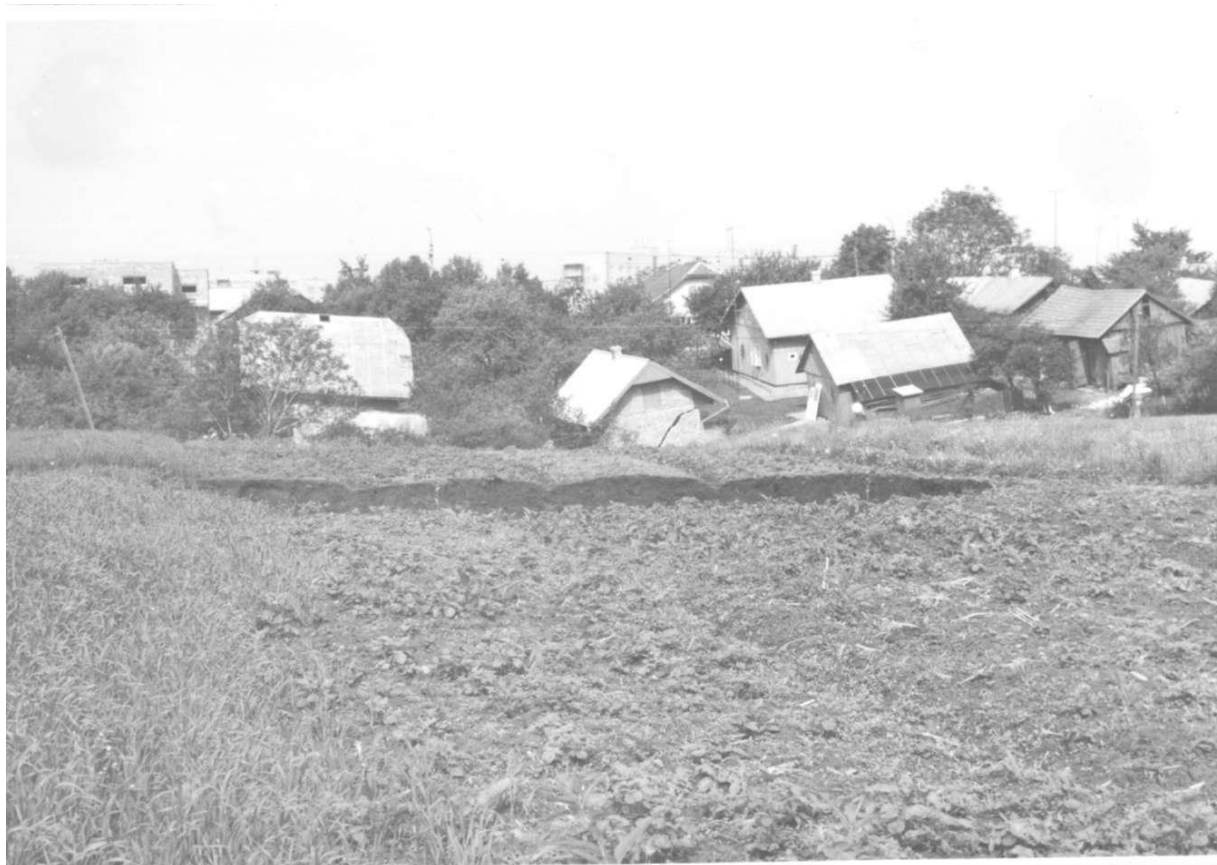
Фото 1.3. Утворення воронки № 7 (08.06.1987 р.)

7 червня 1987 року над камерами 2-12 відбулося раптове просідання земної поверхні з одночасним утворенням воронки № 7 (над камерами 7 - 9). Нижня частина цих камер у незначному обсязі (близько 5 %) заповнювалася так званою "микрою закладкою". Роботи із розміщення тут пульпи здійснювалися ще упродовж 1965 року. Трубопровід для подачі пульпи було прокладено із II горизонту. Закладочний матеріал запускався по підшві камер і стікаючи по похилій площині підшви накопичувався в пониженій частині камер - на західному фланзі Північного каїнітового поля. По шляху руху закладочного матеріалу відбувалося "підрізання" міжкамерних ціликів. Очевидно, саме ці операції з виконання "микрої" закладки виробленого простору мали негативний

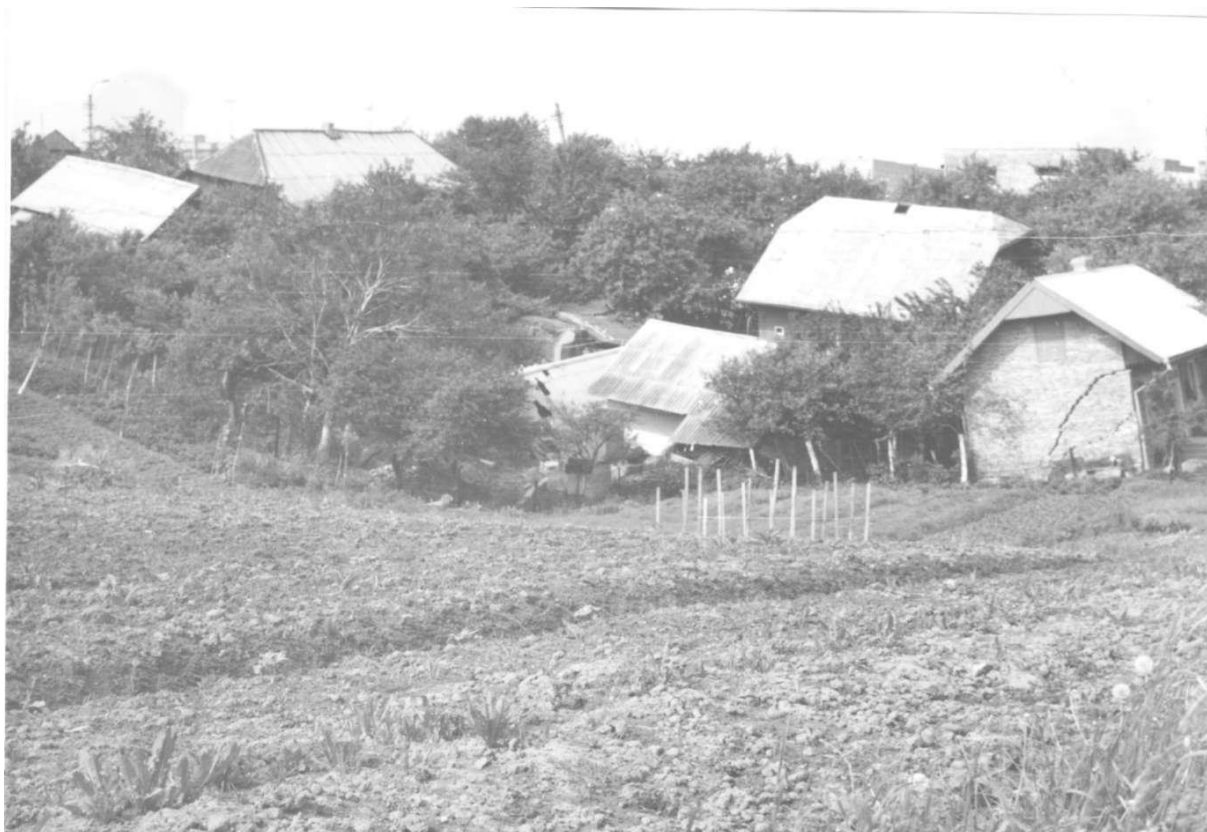
Фото 1.4. Загальний вигляд на зону раптового осідання (08.06.1987 р.)

Зона раптового осідання поверхні одночасно охопила площу 150 X 200 м, а максимальне осідання в центрі склало 8,5 м. На земній поверхні по краях мульди утворилися тріщини шириною до 1 м. У центральну частину мульди зсуву потрапило 3 житлові будинки, які були зруйновані, та ще 14 будинків зазнали різної величини деформації. Відповідно одночасно із зони провалу відселено 17 житлових будинків, які були розташовані по теперішній вулиці Вітовського. Крім цього був скасований дозвіл на спорудження кількох десятків садіб розташованих на території, що прилягала на північ і схід від місця утворення масштабної просадки.

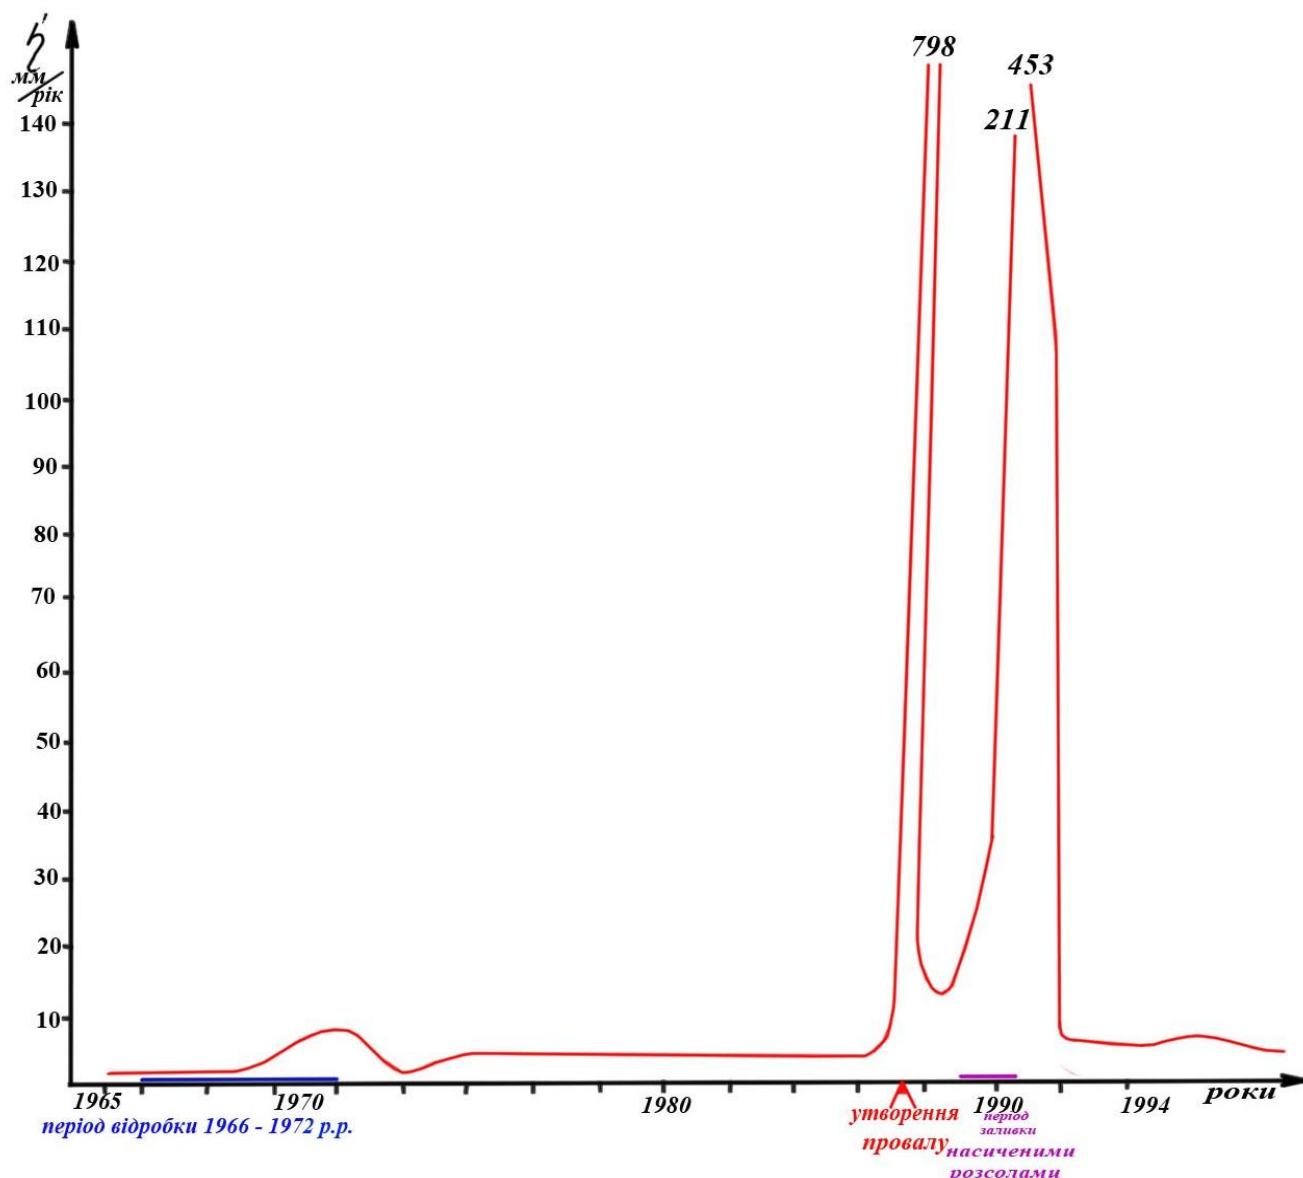
Рис. 1.1. Швидкість осідання земної поверхні на репері 6/II від повчатку розробки

Після раптового просідання на північній ділянці даного шахтного поля процес зсуву характеризувався великими швидкостями - від 470 до 700 мм/рік (репер № 53, 6/II), що свідчило про інтенсивне руйнування МКЦ. Через декілька місяців швидкості осідання зменшилися до 15 мм/рік.

Кероване заповнення розсолами підземних порожнин поля здійснювалося починаючи з лютого 1989 року впродовж 16 місяців. Після початку подачі розсолів у шахту знову спостерігалось зростання швидкостей осідання, зокрема на згаданому репері 6/II зафіксовано величину 793 мм/рік. Уповільнення осідання земної поверхні відбулося від серпня 1990 року [3] (рис. 1.1) . Впродовж наступних 10 років швидкість осідання в цьому районі коливалася в межах 5-10 мм/рік.

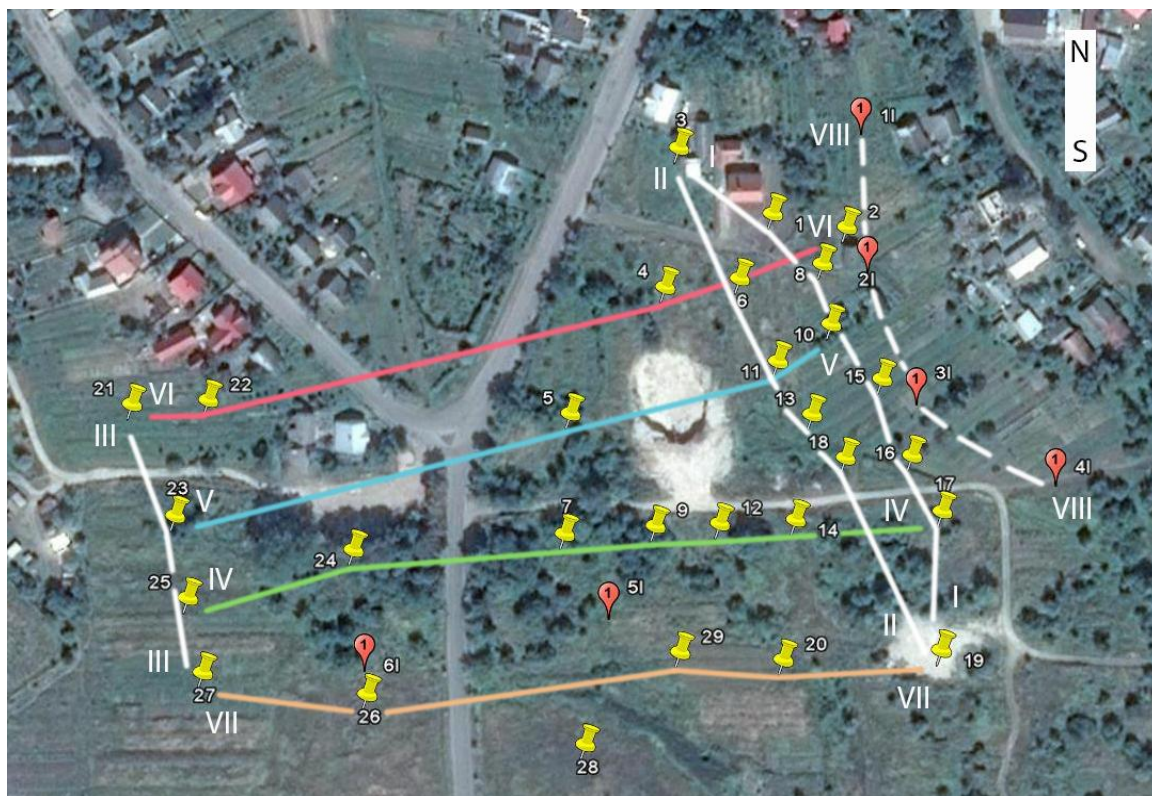
**Рисунок 2.1.** – Розташування профілів (I-I – VIII-VIII) та пікетів ЗСБ на ділянці карстового провалу, зондування 1-29 виконані установкою  $Q=(30 \times 30) \text{ м}^2$  і  $q=(20 \times 20) \text{ м}^2$ , зондування 11, 21, 31, 41, 51, 61 виконані установкою  $Q=(125 \times 125) \text{ м}^2$  і  $q=(60 \times 60) \text{ м}^2$

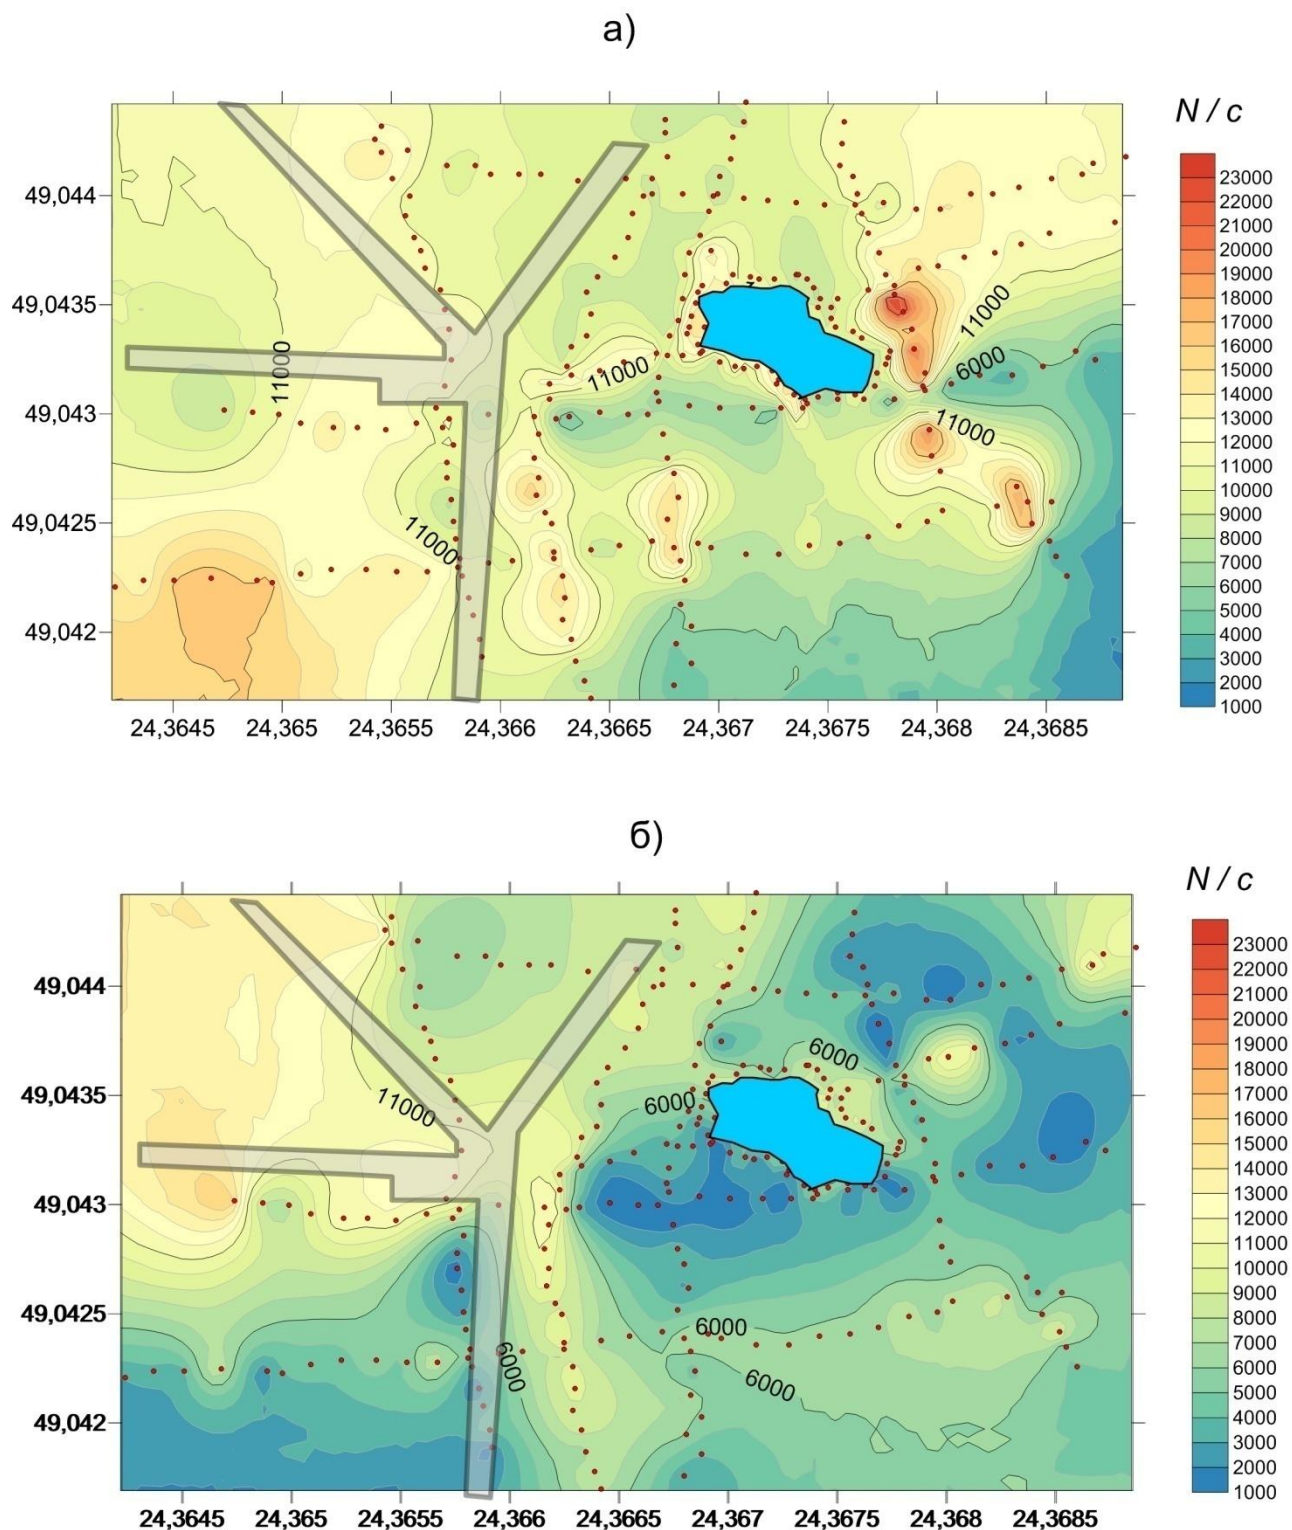
Результати вимірювань площинного розподілу інтенсивності горизонтальної ( $N_x/c$ ) та вертикальної ( $N_z/c$ ) компонент показані в плані, рис. 2.2(a, б) та у вигляді рельєфних поверхонь, рис. 2.3(a, б). Як видно з представлених рисунків, у загальному на досліджуваній ділянці рівень інтенсивності горизонтальної компоненти перевищує значення вертикальної, що імовірно зумовлено великою кількістю джерел техногенного та природного походження, що випромінюють завади тобто не природні, а техногенні перешкоди у вимірювальній частотній смузі, які поширюються над поверхнею Землі. Розташування спостережених аномалій ПІЕМПЗ частково співпадає з провалами, що відбулися раніше. Значна видовжена аномалія з боку карстового провалу відмічається горизонтальною та вертикальною компонентами вздовж дороги в районі перехрестя, також виокремлюється низка аномалій широтного простягання на південній частині ділянки, які фіксуються горизонтальним компонентом імпульсного поля. Дані аномалії можуть бути пов'язані з глибинним напружено-деформованим станом геологічного середовища. Отримані дані методу ПІЕМПЗ використані для проведення комплексного аналізу результатів площинних зондувань методом ЗСБ.

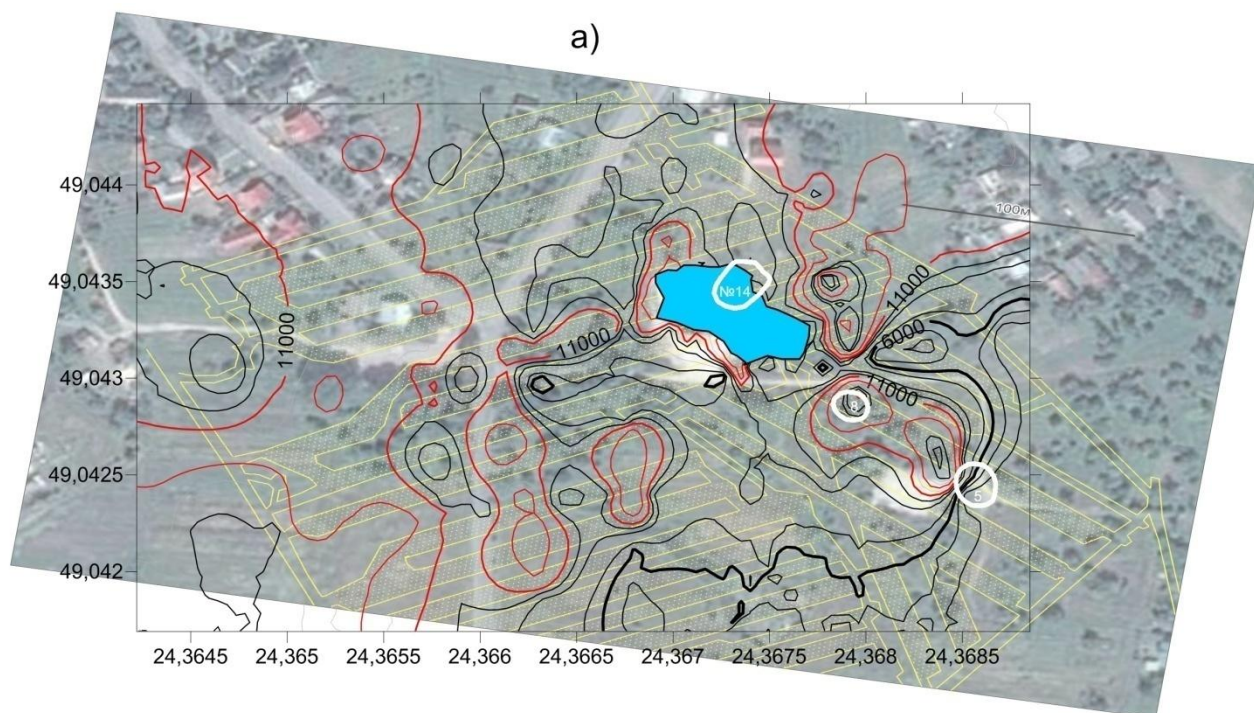
**Рисунок 2.4.** – Розподіл інтенсивності компоненти  $N_x$  ПЕМПЗ (червоні ізолінії відповідають значенням більшим за 10000) над відробленими камерами шахтного поля з нанесеними провальними воронками: №14, №8, №5

У східній частині ділянки нанесені на карту (рис. 2.4.) шахтного поля провальні воронки №14, №14а, №8, №5 розташовані фактично вздовж одної прямої лінії, при тому воронки чітко фіксуються аномаліями ЗСБ та ПЕМПЗ. Це може вказувати на наявність геологічної причини їх виникнення, а саме розривної структури.

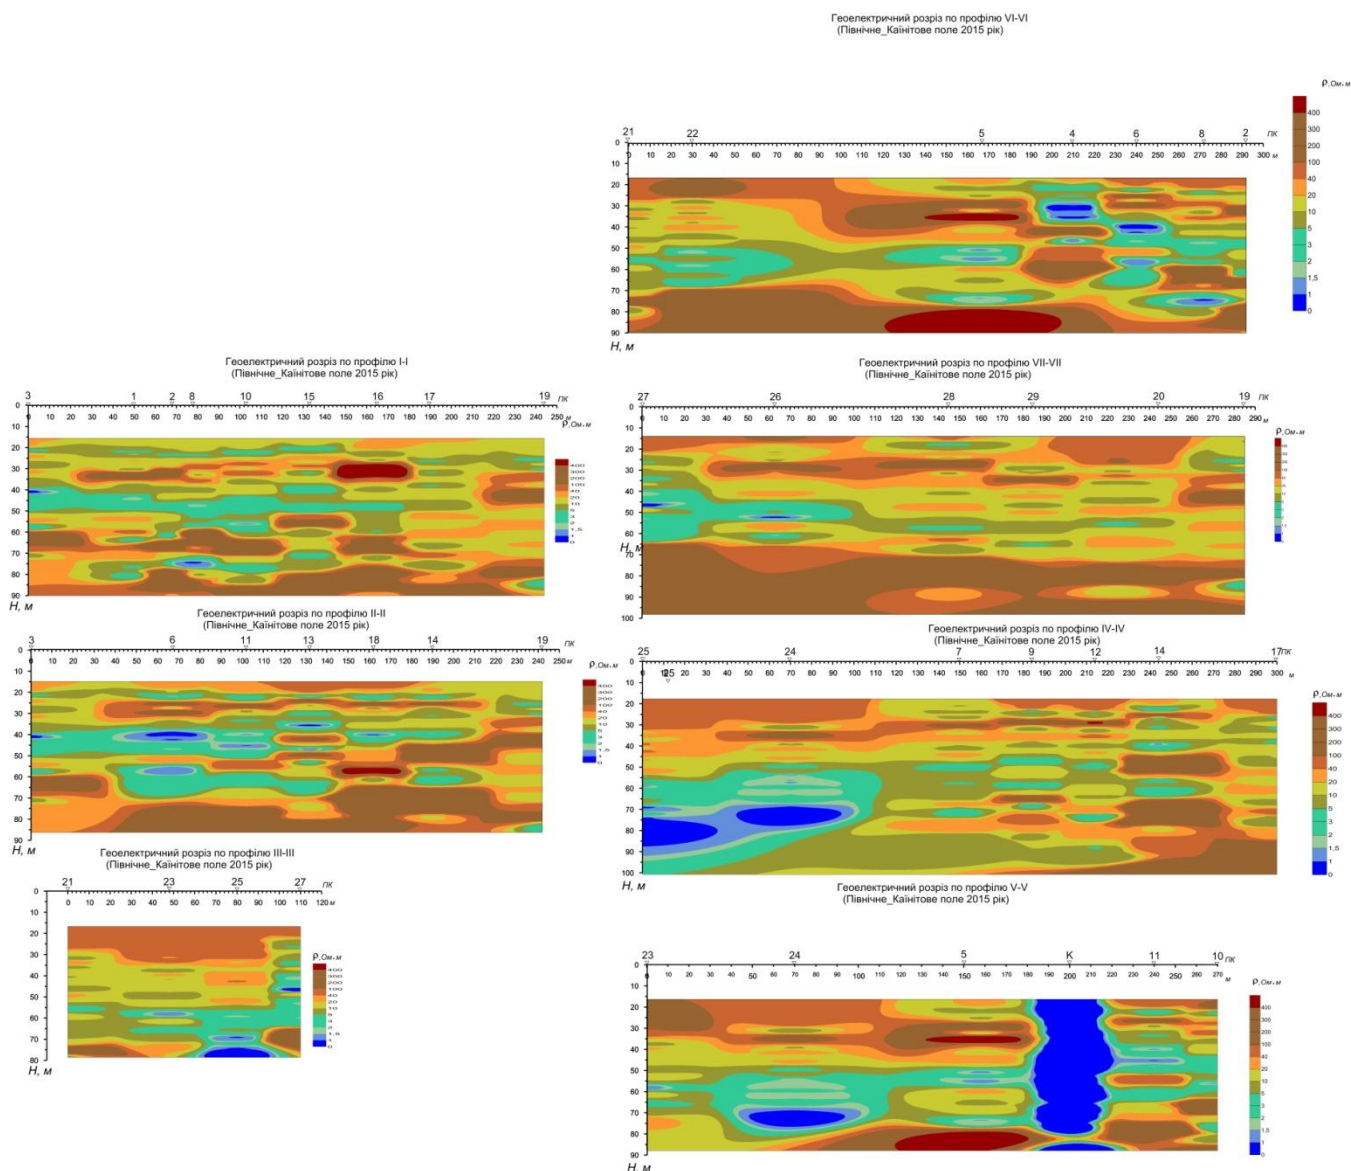
**Рисунок 2.5.** – Геоелектричні розрізи розподілу за глибиною  $H$  (м) питомого опору  $\rho$  (Ом·м) покривної товщі побудовані за результатами ЗСБЗ вздовж профілів.

Профіль I-I фіксує наявність аномальних за електропровідністю молодотужних областей на глибинах 40-80м, які в напрямі провалу (профіль II-II) стають більш потужними та заглибленими. На профілі III-III, який розташовується з іншого боку вулиці Вітовського, максимальна електропровідність (зменшення опору) відбувається на глибинах більших за 75м. Відзначимо також, що від профіля до профіля аномалія електропровідності поступово зміщується у південному напрямку.

Профіль VI-VI широтного напрямку пролягає з північного боку провалу. Пікетами 4 та 6, наближеними до провалу, відмічено аномально високі значення електропровідності на відносно малих, 30-40м глибинах, що узгоджується з даними глибинного зондування (профіль VIII-VIII). Профілем та

V-V (рис. 2.1., 2.5), який пересікає провал, на подібних глибинах відмічено протяжне розуцільнення в області провалу, яке не проявляється на профілі IV-IV, але розташованим південніше профілем VII-VII, як і профілем IV-IV, у південно-західній частині обстеженої ділянки виділяється потужна електропровідна область на значно більших глибинах з максимально високими значеннями електропровідності.

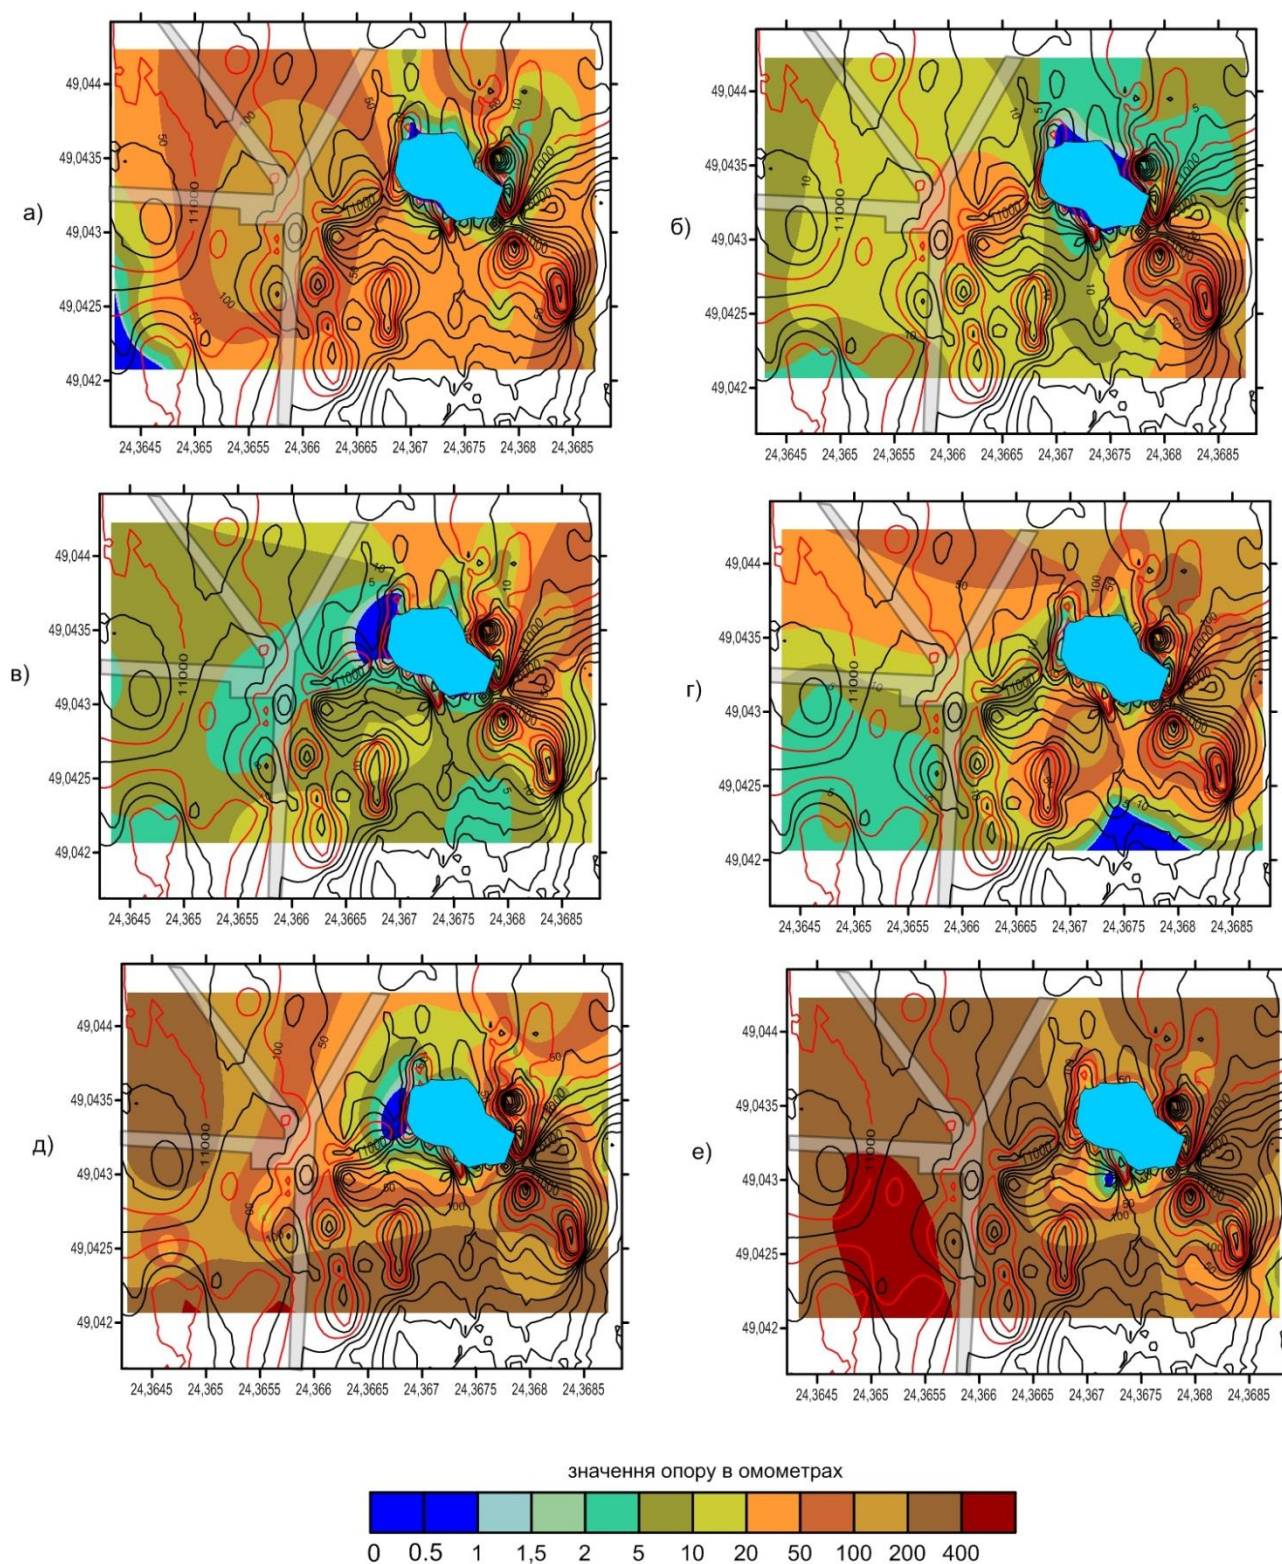
**Рисунок 2.6.** – Глибинні зрізи питомого опору за даними ЗСБ з ізолініями площинного розподілу інтенсивності ( $N_x/c$ ) сигналів ПЕМПЗ. Ізолінії червоного кольору відповідають більшим за 10000 значенням.

З метою комплексного аналізу отриманих даних методами ЗСБ та ПЕМПЗ, дані детальних ЗСБ представлено у вигляді глибинних зрізів питомого опору, на які накладено ізолінії інтенсивності горизонтальної, рис. 2.7, компоненти ПЕМПЗ. Глибинними зрізами сформовано об'ємну електричну модель геологічного середовища обстеженої території, рис. 2.7. Зрізам *a – e* площинного розподілу питомого опору відповідають глибини:

*a–35м, б–45м, в–55м, г–65м, д–75м, е–85м.*

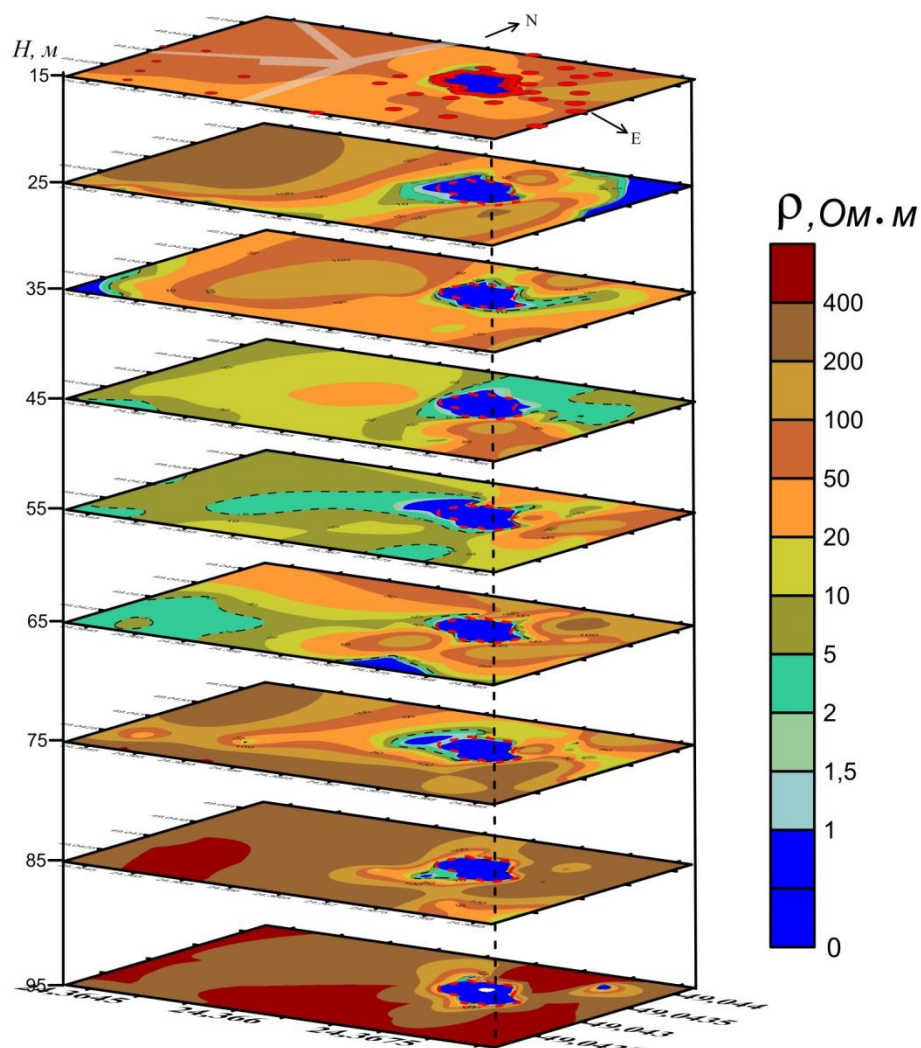
**Рисунок 2.7.** – Просторове представлення результатів ЗСБ обстеженої ділянки.

З наведених на рис. 2.7 та рис. 2.8 даних видно, що латерально видовжені аномально високі значення електропровідності починають з'являтися біля провалу починаючи з глибини 35м. На більшій глибині (45м) проявляється аномалія підвищеної провідності з північно-східного боку провалу і зникає на наступних глибинах. При тому на південно-західному напрямі на глибині 55м з'являється видовжена область підвищеної електропровідності, яка поширюється на більші глибини, не досягаючи максимальних. Тобто за даними ЗСБ розуцільнена область має видовжену форму обмеженої потужності, яка охоплює на північному сході відносно малі глибини (імовірно водоносний горизонт), переходить область провалу і поширюється у південно-західному напрямі зміщуючись на нижчі гіпсометричні рівні.

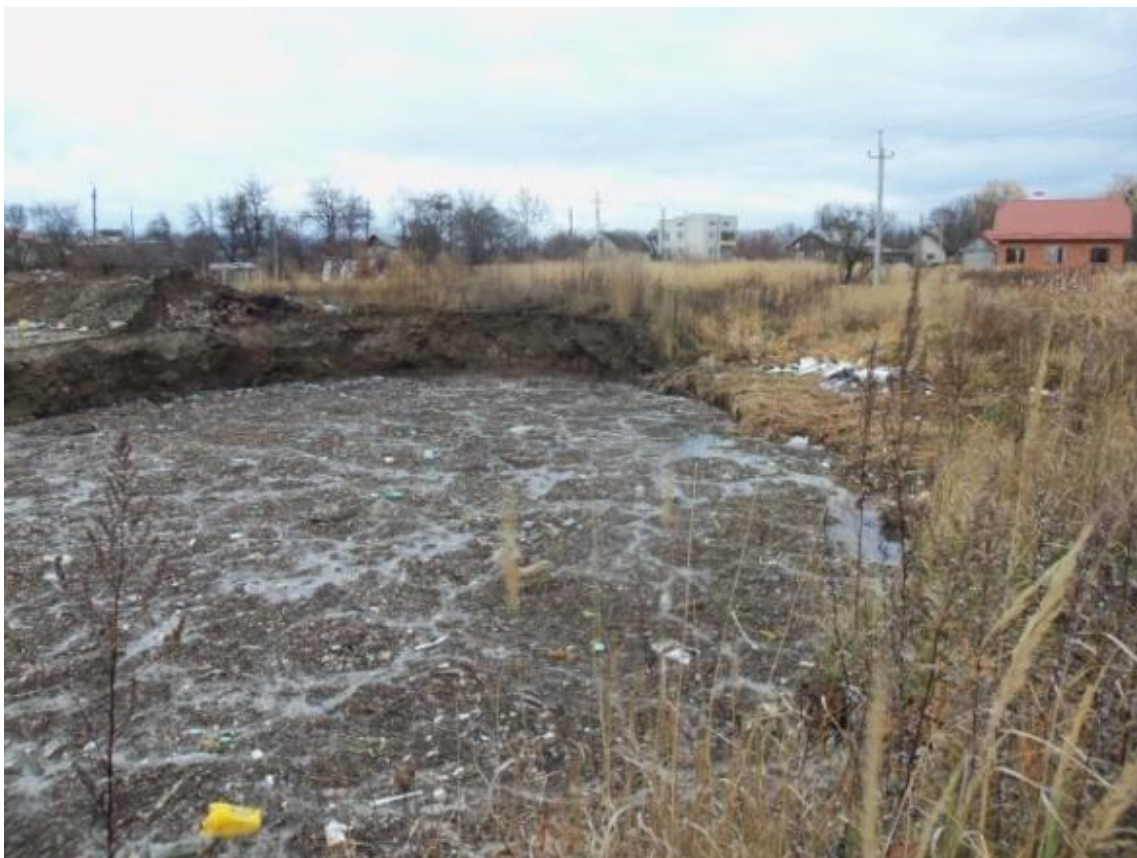
Фото. 3.1. Воронка 14<sup>а</sup> . 17 листопада 1915 р.

Руйнування земної поверхні з провалюванням верхньої частини гірничого масиву та фонтануванням високомінералізованої рідкої фази відбулося в декількох метрах на південь від провальної воронки № 14, яка утворилася на цій території у липні 2008 року. Зона розвитку провалоутворень знаходиться в кількох десятках метрів від шосейної дороги та перехрестя вулиць Вітовського - Глібова - Мостиської.

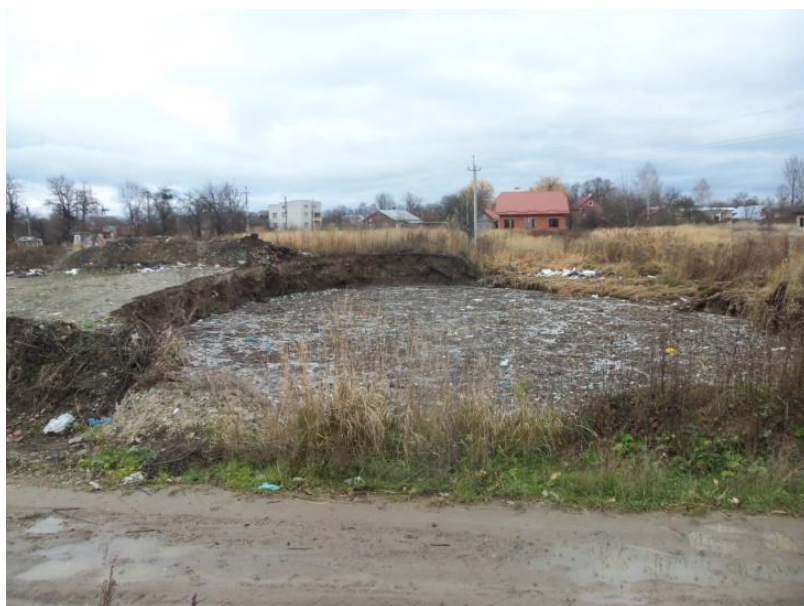
Фото. 3.3. Початковий етап існування воронки 14а - окремо від воронки 14.

Провальна воронка № 14а утворилася через значний проміжок часу (на сьомий рік) після утворення воронки № 14. При виникненні воронка 14а спочатку була відокремлена від сусідньої воронки перемичкою шириною 3-7 м. Через два дні перемичка раптово зруйнувалася і два провальні утворення об'єдналися у єдину систему.

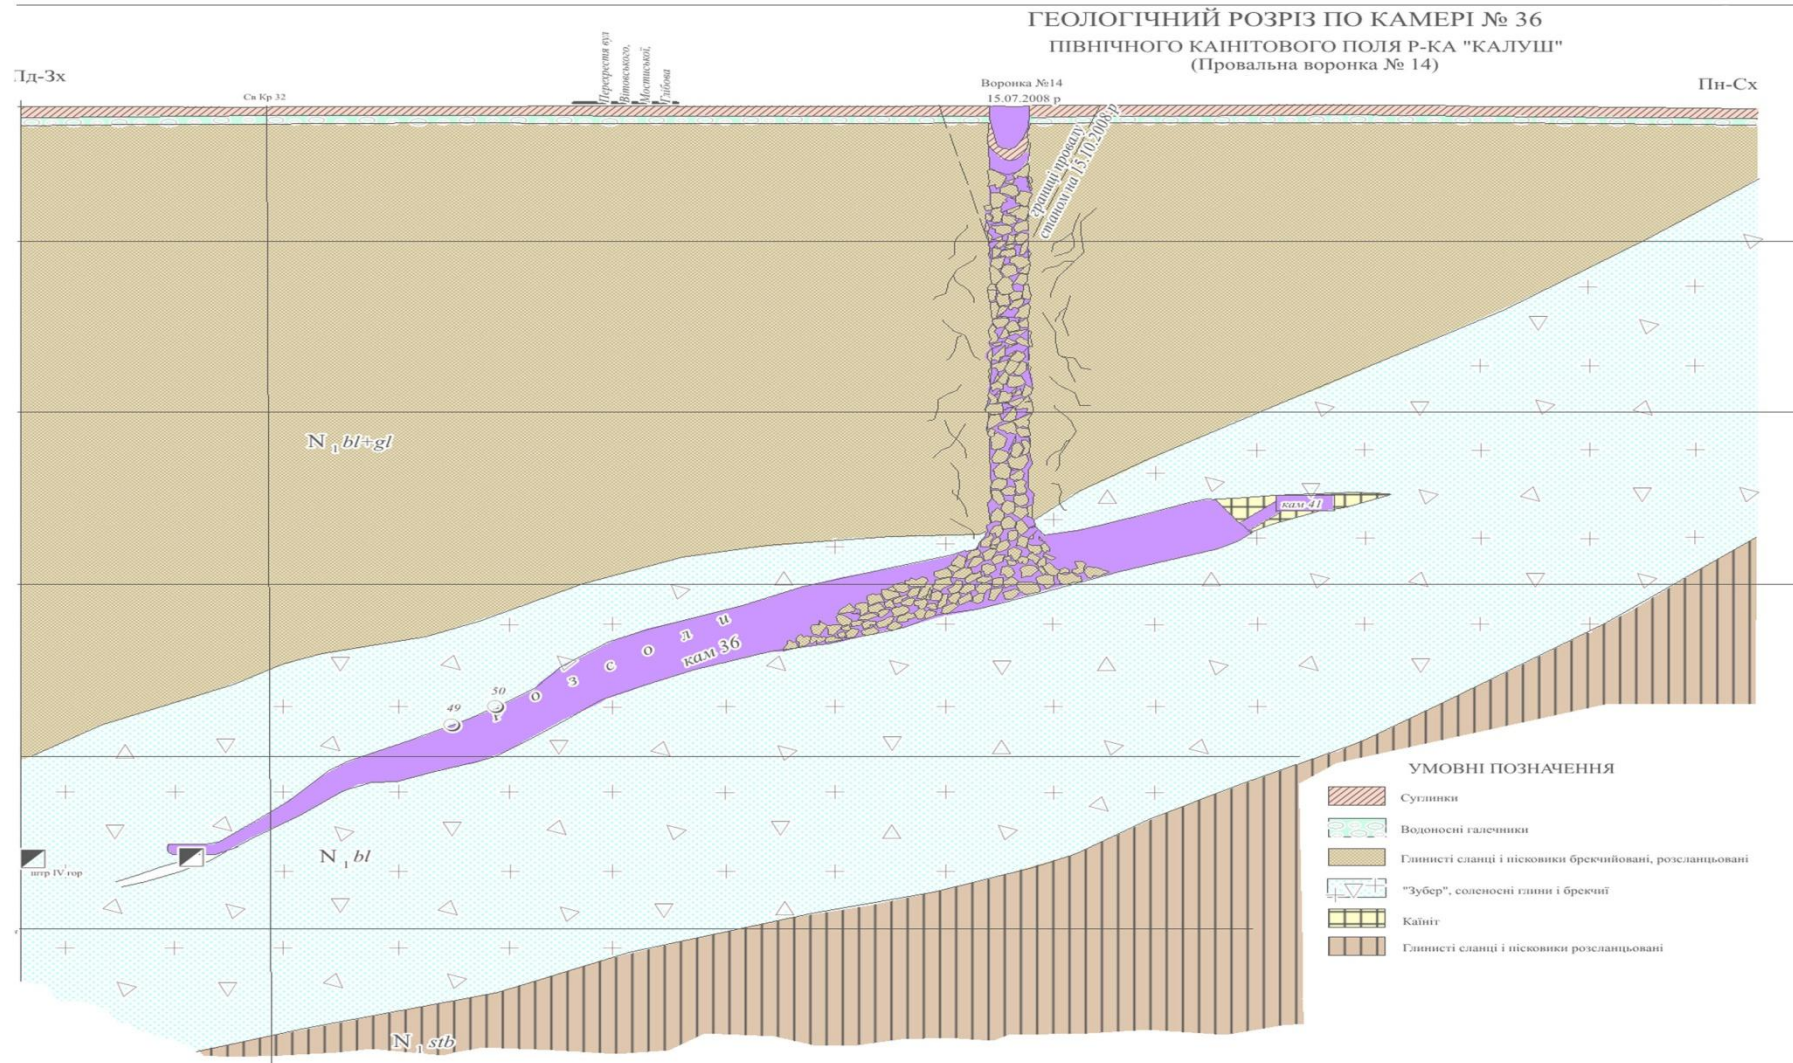
**Рис. 3.2.** Схематичний геологічний розріз по простяганню камери № 36 через провальну воронку № 14.

На рис. 3.2. наведено розріз через камеру № 36, побудований нами у 2008 році одразу після утворення провальної воронки №14.

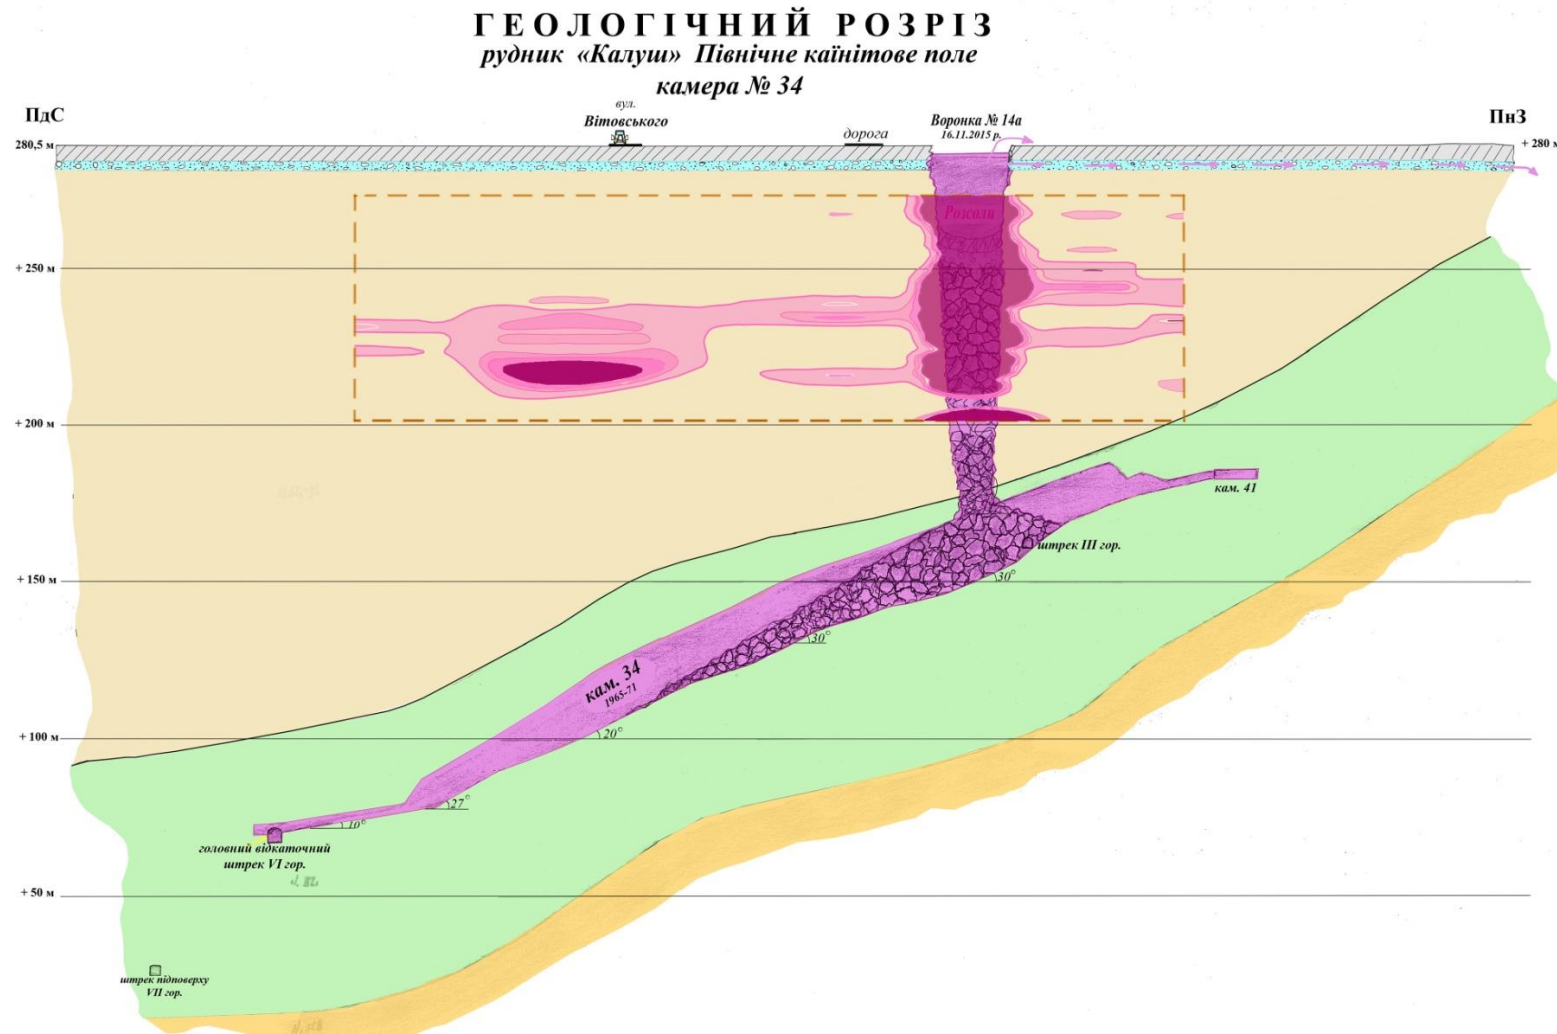
Рис. 3.3.

На рис.3.1.а. наведено геологічний розріз побудований вздовж ділянки розробки пласта камерою № 34 на період до початку видобувних робіт, тобто

до 1965 року. На рис. 3.1.б. показана ситуація, що склалася в гірничому масиві після утворення воронки № 14а. Така інтерпретація подана за даними гірничо-геологічних матеріалів. Однак комплекс геофізичних досліджень, що проводився в ході виконання робіт по даному договору дозволив отримати дані, які уточнюють наші уявлення про характер процесів що тривають у гірничому масиві (рис. 3.1.в.).

Геологічний розріз по простяганню камери № 34 з накладанням зон аномальної провідності встановлених за даними геофізичних досліджень 2015-16 р.р.

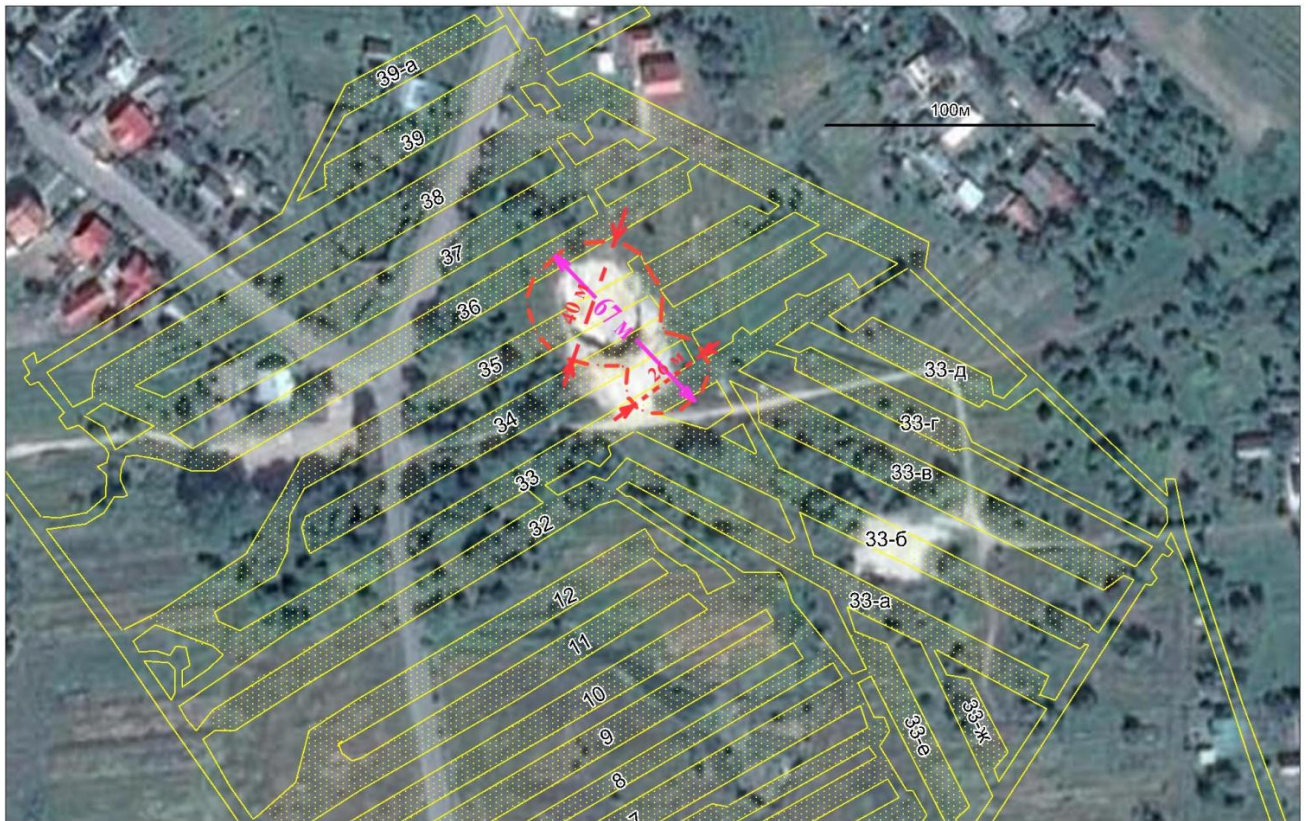
**Рисунок 3.4.. Розташування системи воронок 14 та 14а.**

Розмір воронок після їх виникнення змінювався, особливо активно в початковий період. Зокрема при утворенні воронки у липні 2008 року її розміри були 11 X 19 X 28 м. На жовтень 2008 р розмір воронки в плані збільшився і склав 31 X 24,5 м по осям. Рівень дзеркала рідкої фази від денної поверхні знизився від 0,8 при утворенні до 1,2 м. Пониження рівня мінералізованої рідкої фази у провальній воронці відбувалося за рахунок її дренажу в напрямку регіонального нахилу підземного потоку водоносного горизонту та в бік русла річки Сівка. На даний час (грудень 2015 року) воронка № 14 набула близької до округлої форми, її розміри ще збільшилися у порівнянні із зафіксованими у 2008 році й становлять близько 40 м в діаметрі. Після з'єднання із новоутвореною воронкою № 14а загальна протяжність утвореної системи двох воронок становить близько 67 м. Діаметр воронки 14<sup>а</sup>, яка також набула форми близької до округлої при утворенні становив близько 15 м, і на даний час (січень 2016 р.) складає 26 м. Схематично ситуацію зображено на рисунку 3.1. Оскільки рельєф земної поверхні навколо з'єднаної системи провальних воронок 14 -14а є нерівним, то рівень рідкої фази знаходиться на відстані від 0,6 до 2,4 м від цієї поверхні.

Для запобігання нещасних випадків та зменшення негативного впливу на водоносний горизонт утворені над затопленими шахтними виробками провалля необхідно ліквідовувати шляхом їх заповнення глинистими ґрунтами. З досвіду ліквідації попередніх провальних воронок відомо, що в якості матеріалу для засипки застосовувалися породи гіпсово-глинистої шапки та покривні суглинки. Оскільки згадані роботи здійснювалися підприємством (калійний завод ВАТ "Оріана") у період його виробничої діяльності, при якій здійснювалися розкривні роботи у Домбровському кар'єрі, то необхідні обсяги матеріалу доставлялися транспортом підприємства. Роботи із відсипки глинистих ґрунтів у зоні попередніх провальних воронок та планування території також виконувалися транспортними засобами цього підприємства.

У якості матеріалу для робіт із заповнення провальних воронок пропонуємо використати глинисті ґрунти закладовані у відвалі розкривних порід № 1, або на території колишнього місця складування глинистих
