### **ЗВІТ**

про надання послуг  
за договором № 184/2022 від 14.04.2022 р.

«ДК 021:2015: 90740000-6 Послуги з відстеження, моніторингу забруднювачів і відновлення («Проведення екологічного моніторингу стану довкілля, контролю засоленості поверхневих і підземних вод, зон просідань та гірничих розробок на території гірничо-хімічних підприємств міста Калуш та сіл Сівка-Калуська і Кропивник»)

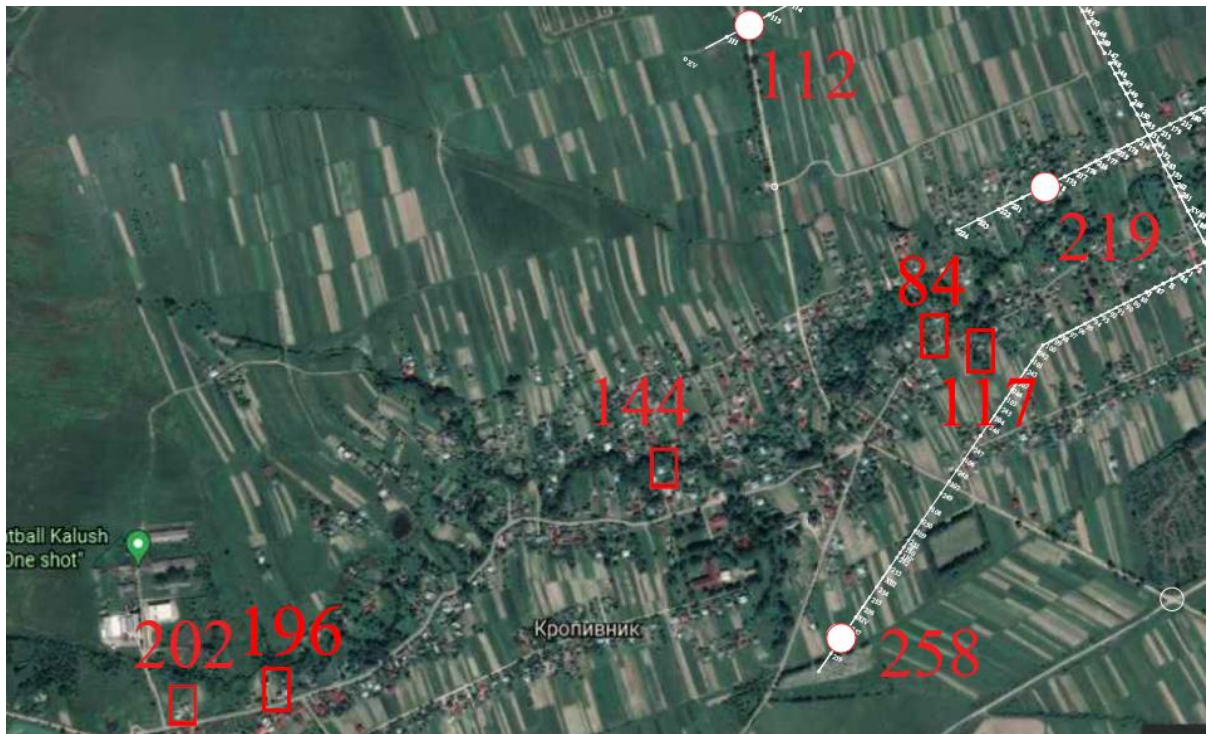
Рисунок 1.3 – Схема розміщення реперів на профільних лініях та житлових будівель

Топографо-геодезична вивченість. На основі виконаних топогеодезичних робіт по реперних профілях рудників «Ново-Голинь» (с. Кропивник) було встановлено, що на території об'єкту дослідження існують наступні репери на профільних лініях, до яких будуть прив'язуватися об'єкти дослідження: R 112, R 219, R 258 (рис. 1.3).

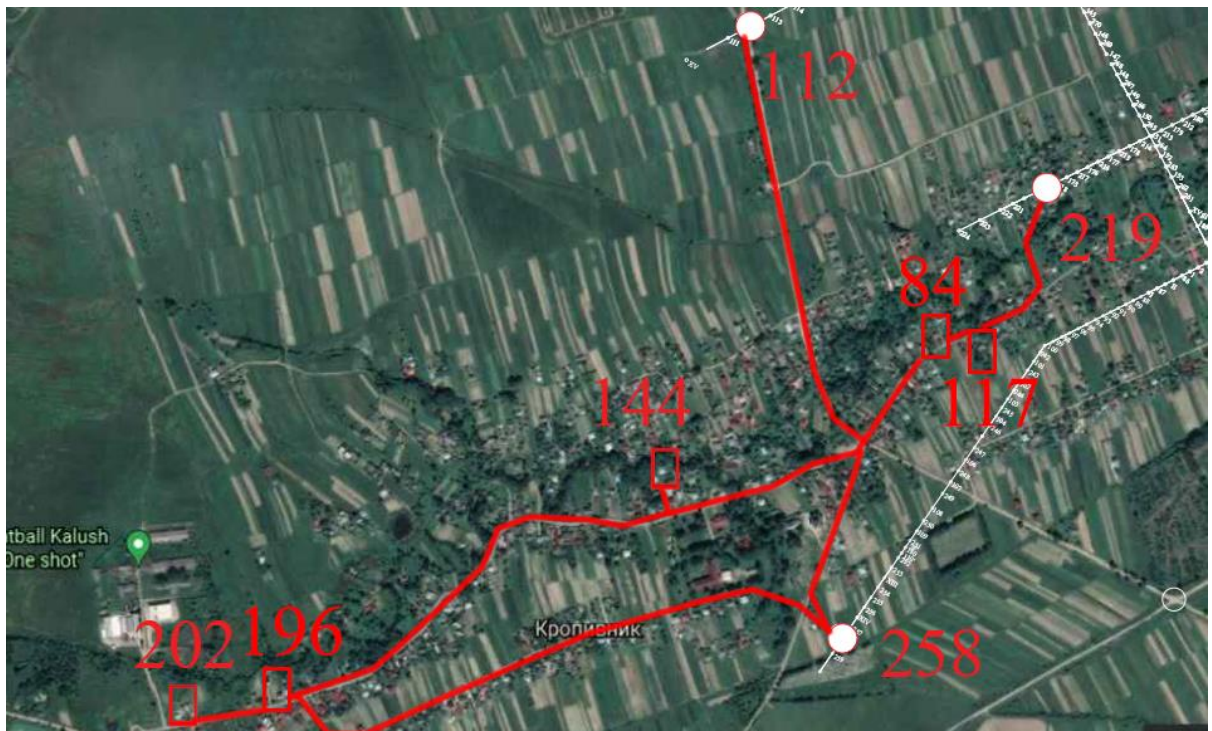
Рисунок 1.5 – Схема нівелірної мережі

Схема вимірів у мережі 2022 р. включає замкнутий нівелірний хід, що з'єднує деформаційні марки, встановлені у фундаменти житлових будинків (с. Кропивник, вул. І.Франка, №144 , № 202, №196, №84, №117) з вихідними пунктами R 112, R 219 та R 258 (рис. 1.5).

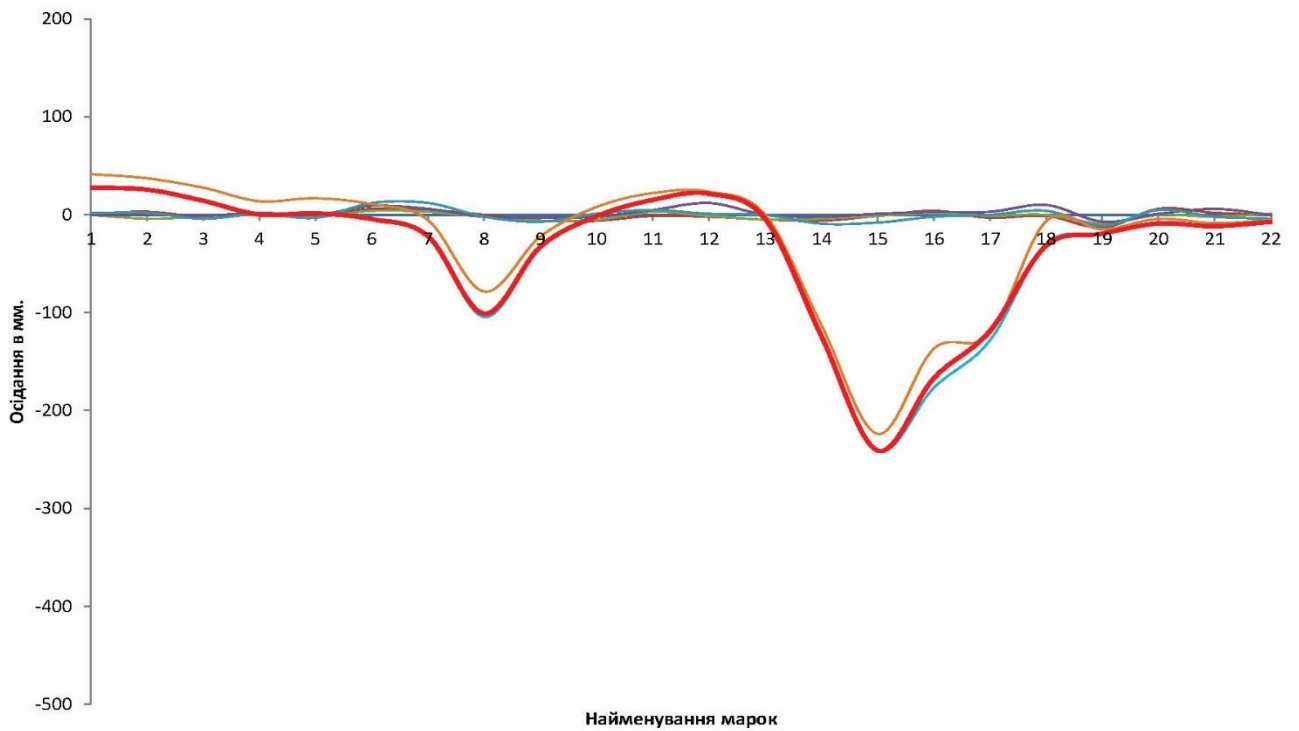
Рис. 2.4 Геофізичні спостереження на частотах (2 – 16 кГц , 16 – 36 кГц , 36 – 50 кГц ) та геодезичні спостереження, м. Калуш, вул. Європейська.

Для порівняльного аналізу геофізичних та топо-геодезичних спостережень використаємо повний вектор електромагнітного поля Землі за різними частотними діапазонами та сумістимо із геодезичними спостереженнями за осіданням земної поверхні (рис. 2.4).

Для оцінки динаміки використаємо геофізичні (2021 – 2022 рр.) та геодезичні (2008 – 2022 рр.) спостереження. За геофізичними спостереженнями (частотний діапазон 2 – 50 кГц ) відмічається збільшення поля інтенсивності випромінювання, тобто розвиток аномалії в межах Рп 11 – Рп 14. Геодезичні спостереження за період VIII.2021 р. ÷ VII.2022 р. не перевищують 2 мм/рік протягом останнього року, а за весь період склали на Рп 8 - 100 мм/рік та на Рп 15 - 240 мм/рік.

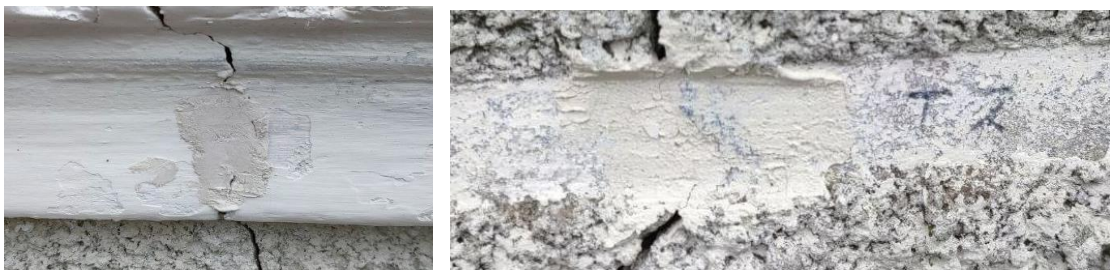
Рисунок 2.6 – Розкриття гіпсових маяків на будівлі №202 у 2022 р.

Як бачимо із рис. 2.5 мікро тріщини (до 1 мм) з'явилися на гіпсових марках 3, 4, 11 та 12 на будівлі №202.

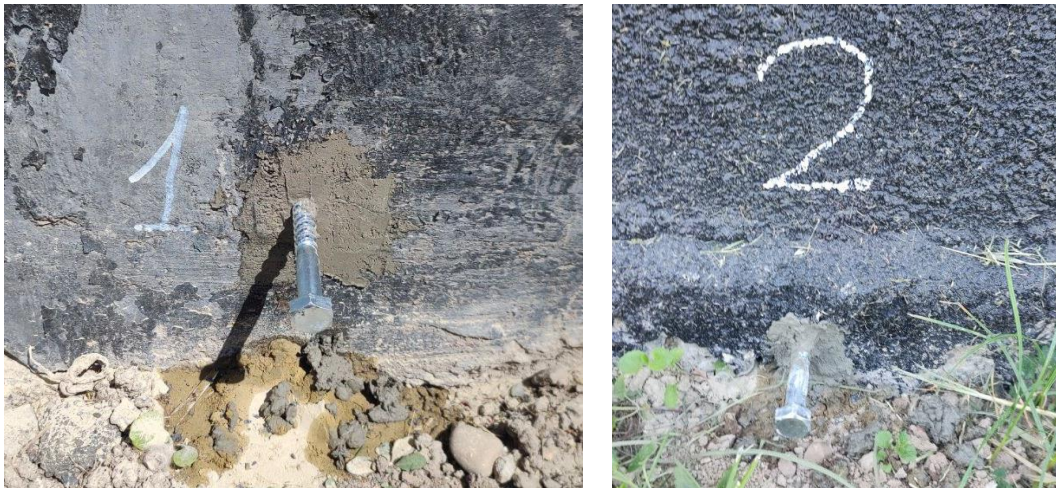
Рисунок 2.11 – Зображення реперів у будівлі №196

2. у будівлі №196 значна частина фундаменту знаходиться нижче рівня земної поверхні, тому реperi були закладені там, де знаходився чітко виражений бетонний фундамент. Також видно тріщину (деформаційний шов) між фундаментом будинку та прибудови.

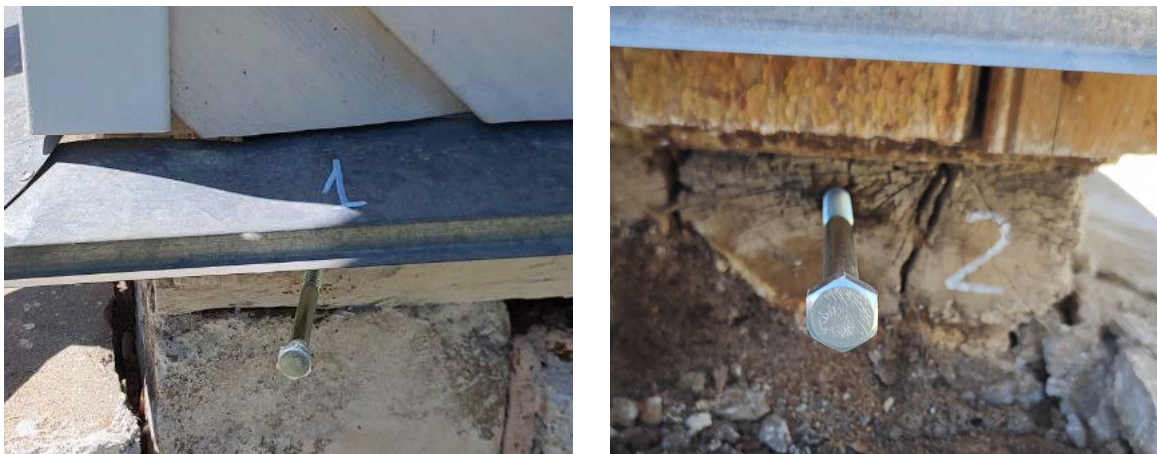
Рисунок 2.12 – Зображення реперів у будівлі № 84

3. у будівлі № 84 фундамент знаходиться у вигляді кам'яних блоків, на яких розміщена дерев'яна хата. Тому репери закладалися діаметрально протилежно у дерев'яну балку.

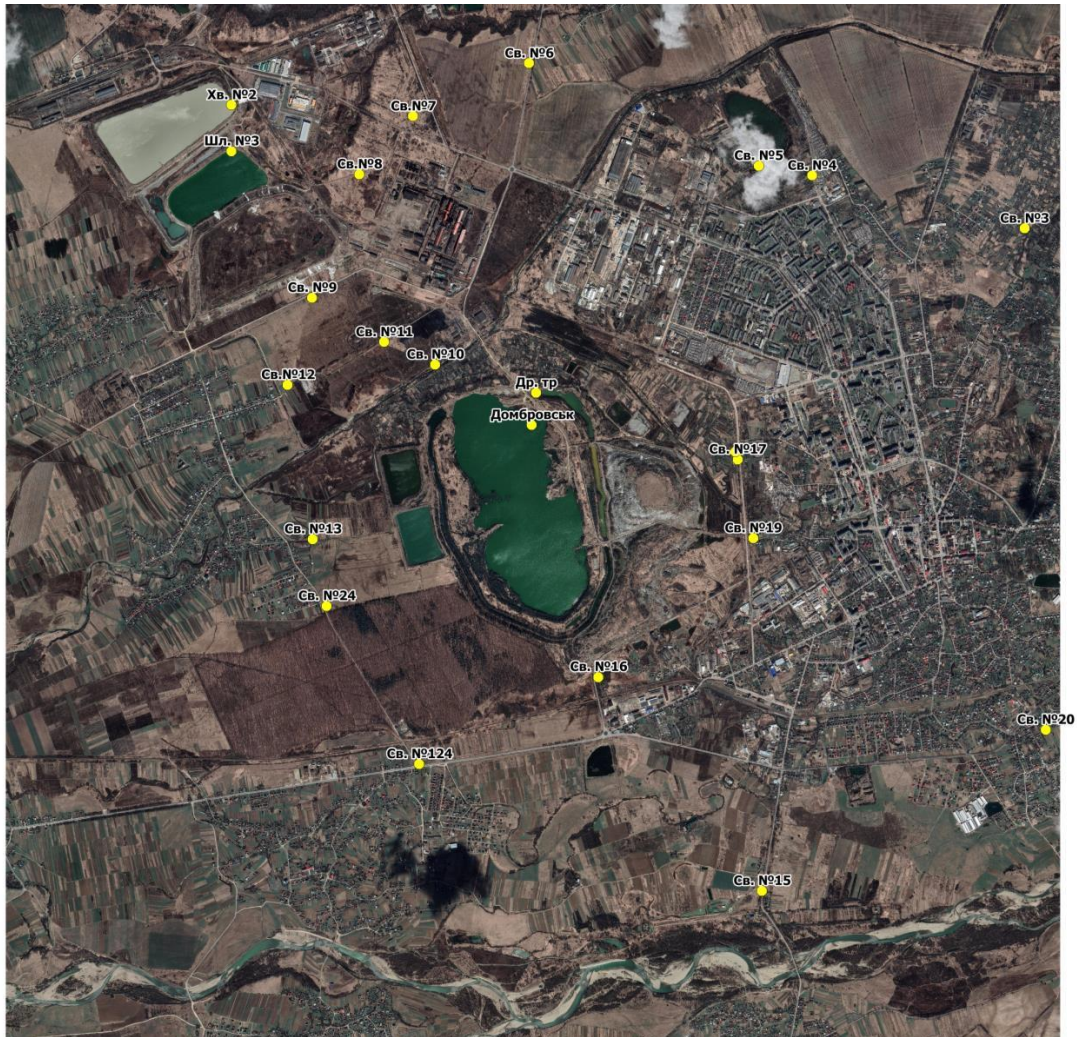
Рисунок 2.13 Картосхема розташування гідрологічних свердловин в районі Калуського промвузла.

Для встановлення впливу Домбровського кар'єру на стан водних об'єктів лабораторією досліджувалися проби, відібрані 09.05.2022. Проби відібрані безпосередньо із Домбровського кар'єру, дренажної траншеї та з 19 свердловин, розміщених в районі Калуського промвузла (рис. 3.13).

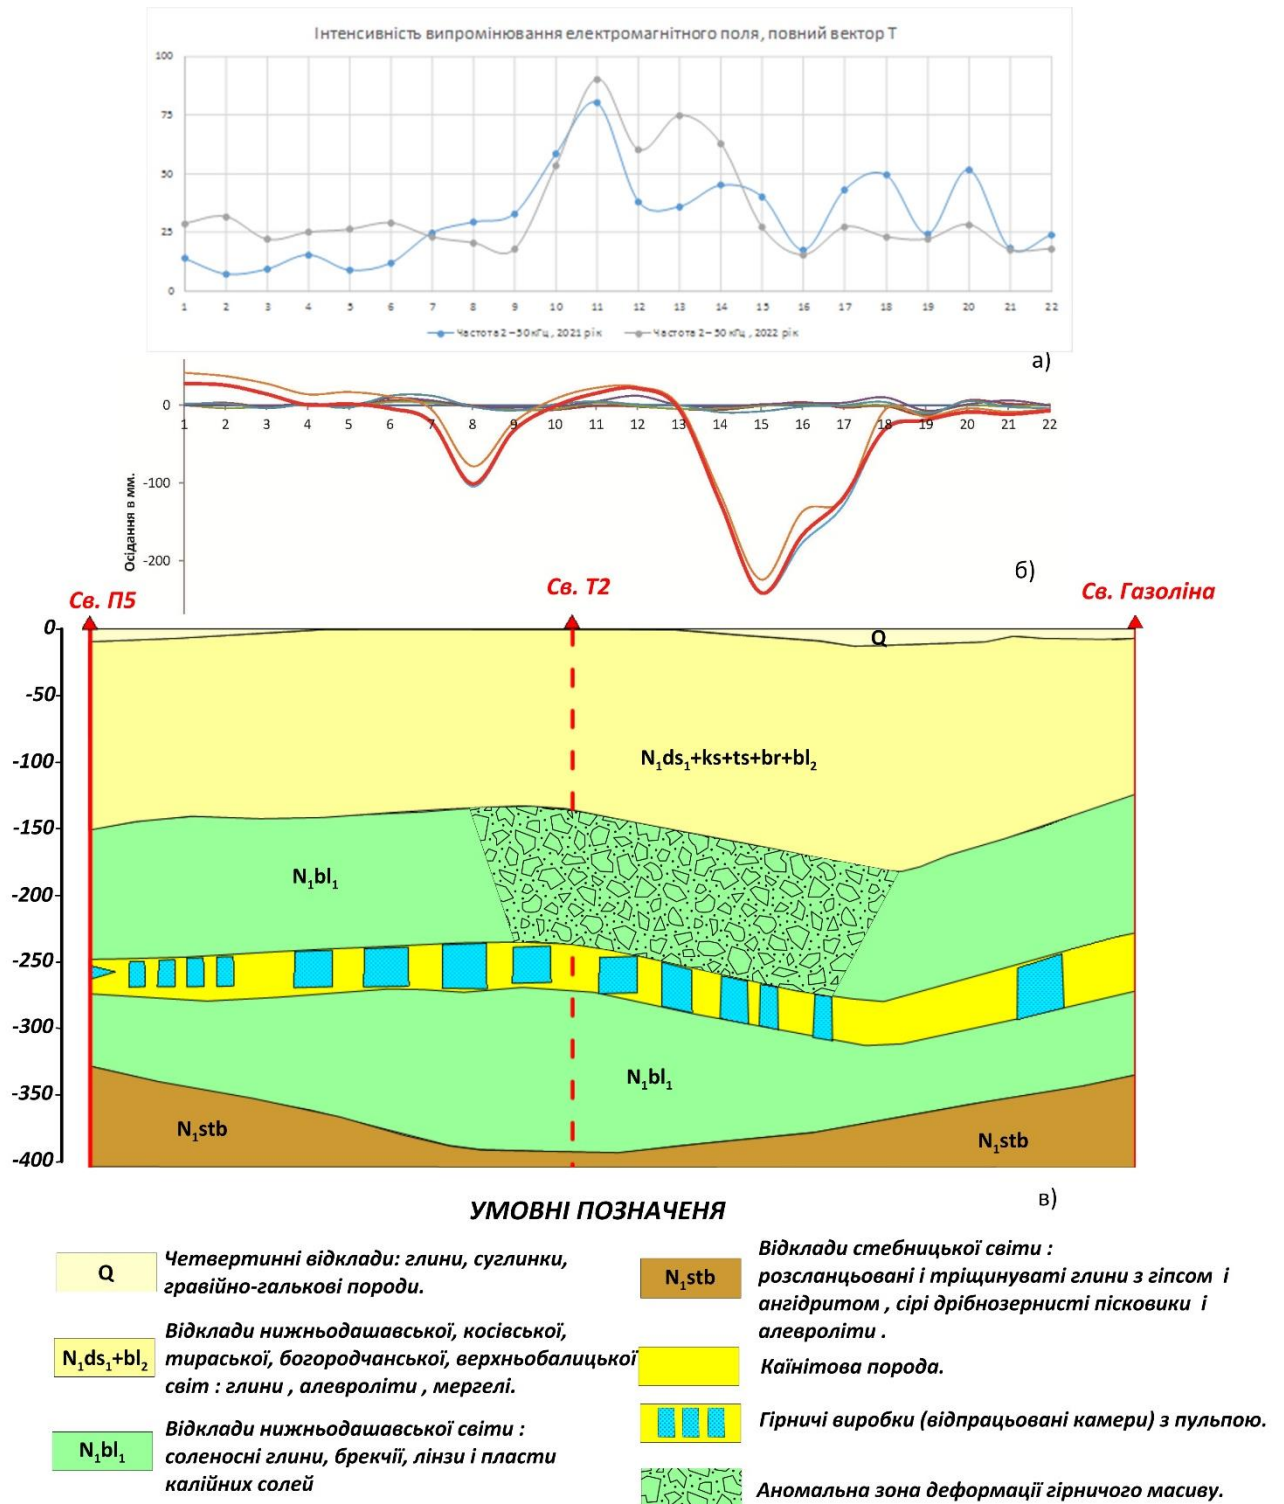
Рисунок 3.7 – Оцінка динаміки осідання земної поверхні за комплексом геодезичних та геофізичних досліджень, вул. Європейська м. Калуш

геофізичні спостереження на низьких частотах дають аномальний ефект, що відповідає стелинам камер, які знаходяться в межах реперів Рп 9 – Рп17. На високих частотах аномалій не виявлено.

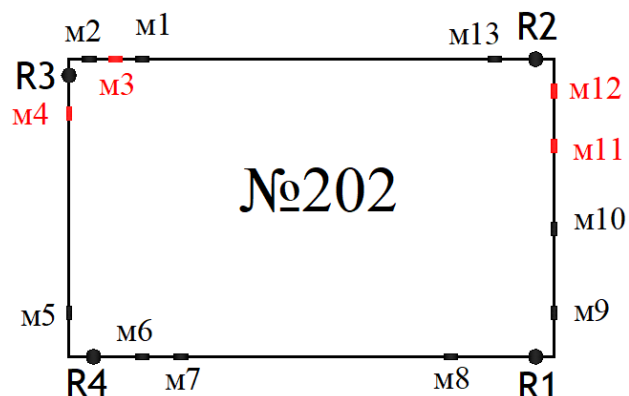
Рисунок 3.9 – Схема розміщення гіпсових маяків які мають розкриття на будівлі №202

**Будинок №202.** Під час рекогностування будівлі у 2021 році було встановлено, що фундамент був дуже вологий, так як ґрунтові води, на час закладання марок знаходився 10-20 см нижче рівня землі. Станом на травень 2022 року рівень ґрунтових вод знаходився значно нижче, так як випадало мало опадів. У 2022 році, через рік після встановлення гіпсових маяків, з'явилися мікро тріщини ( до 1 мм), як зображена на рисунку 3.9 у місцях 3, 4, 11 та 12. За даними нівелювання можна встановити, що стінні реperi змістилися один відносно іншого не більше ніж на 1,3 мм .

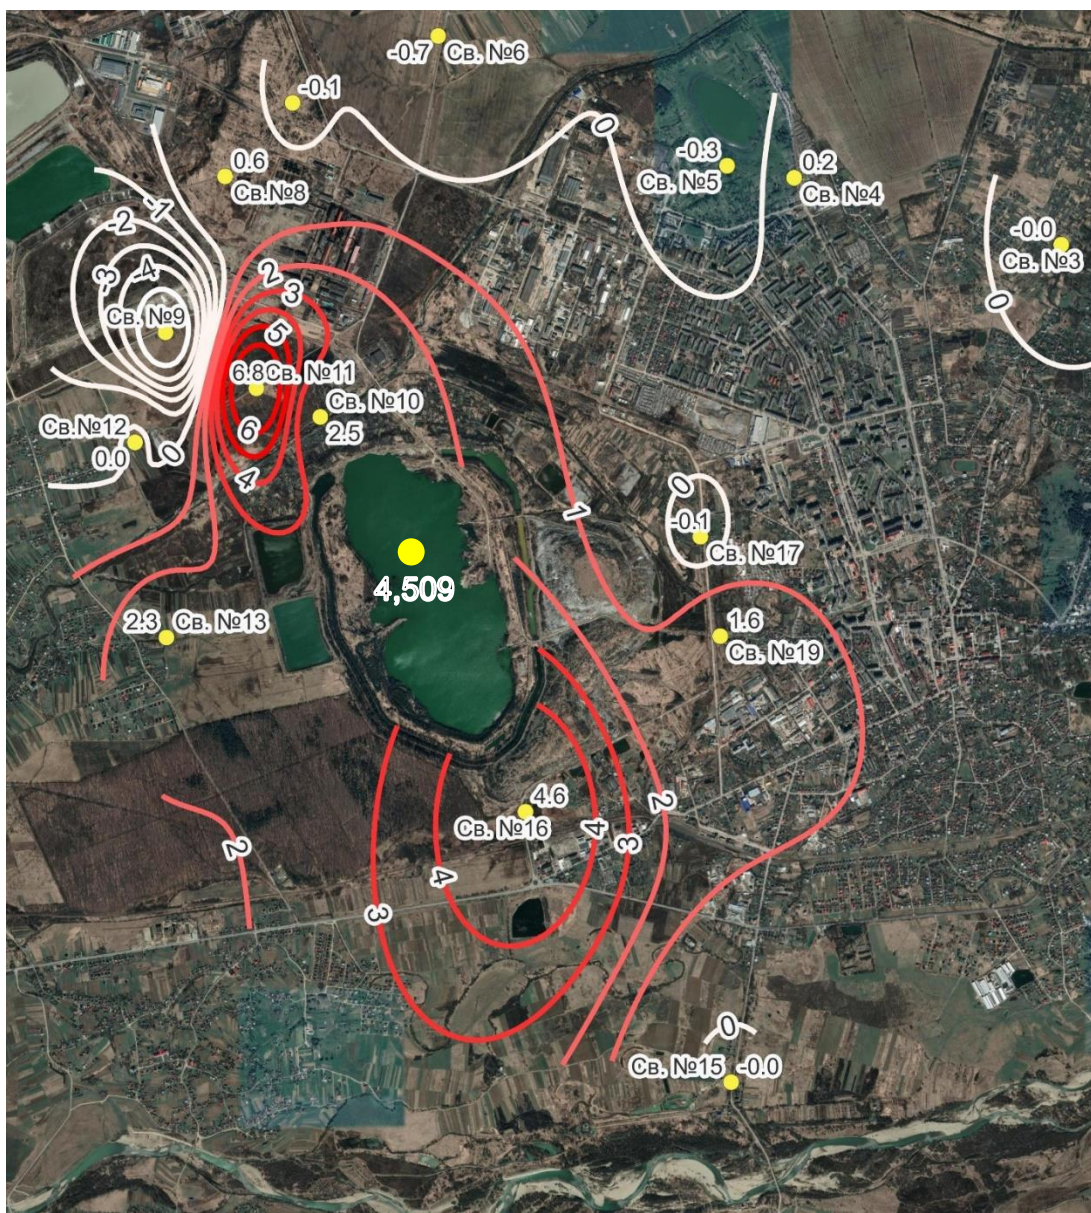
Рисунок 3.19 – Динаміка засолення водоносного горизонту

Аналіз таблиці 3.10 та карти рис. 3.19 дає підставу стверджувати, що за останній рік спостережень мінералізація змінилась по групі свердловин, які перебувають у зоні безпосереднього впливу техногенно-небезпечних об'єктів. Навіть зниження мінералізації у свердловині №9, що безпосередньо розташована у зоні впливу хвостосховища, дає підставу стверджувати про зміщення ореолу забруднення у напрямку на південний схід у зону розташування свердловин № 11, 10, 13.

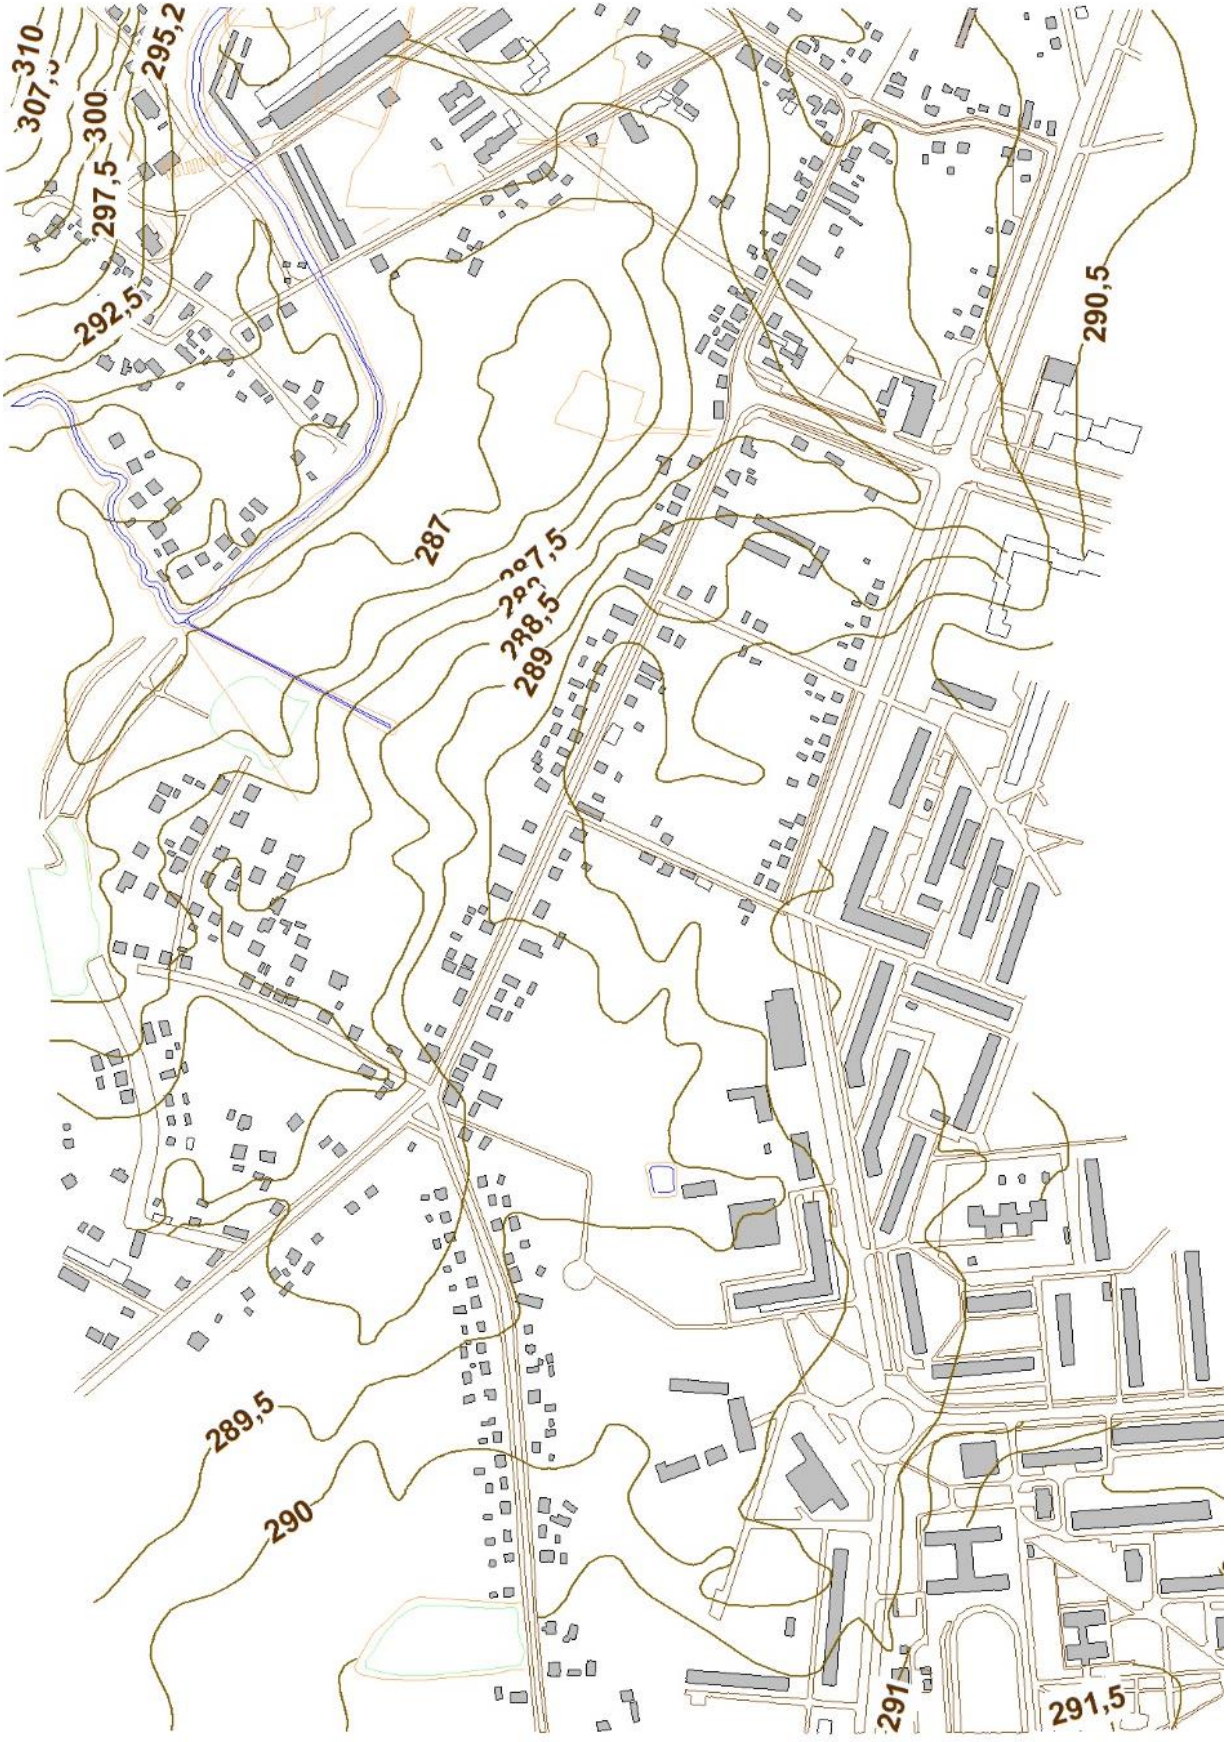
Рис. 3.20 Векторизація топографічного плану досліджуваної території.

виконувалась у середовищі програмного комплексу Easy Trace. Картографічне зображення було розділене на окремі шари, а саме – відмітки висот, горизонталі рельєфу, відновлені пікети топографічної зйомки, гірничі виробки, цілики камер, свердловини, автомобільні дороги, лінії електропередач, технічні споруди та об'єкти. Для кожного картографічного шару також було розроблено структуру атрибутивних даних. Після завершення векторизації було виконано перевірку та корекцію топології векторних об'єктів і внесених атрибутивних даних (рис. 3.20 – 3.21).

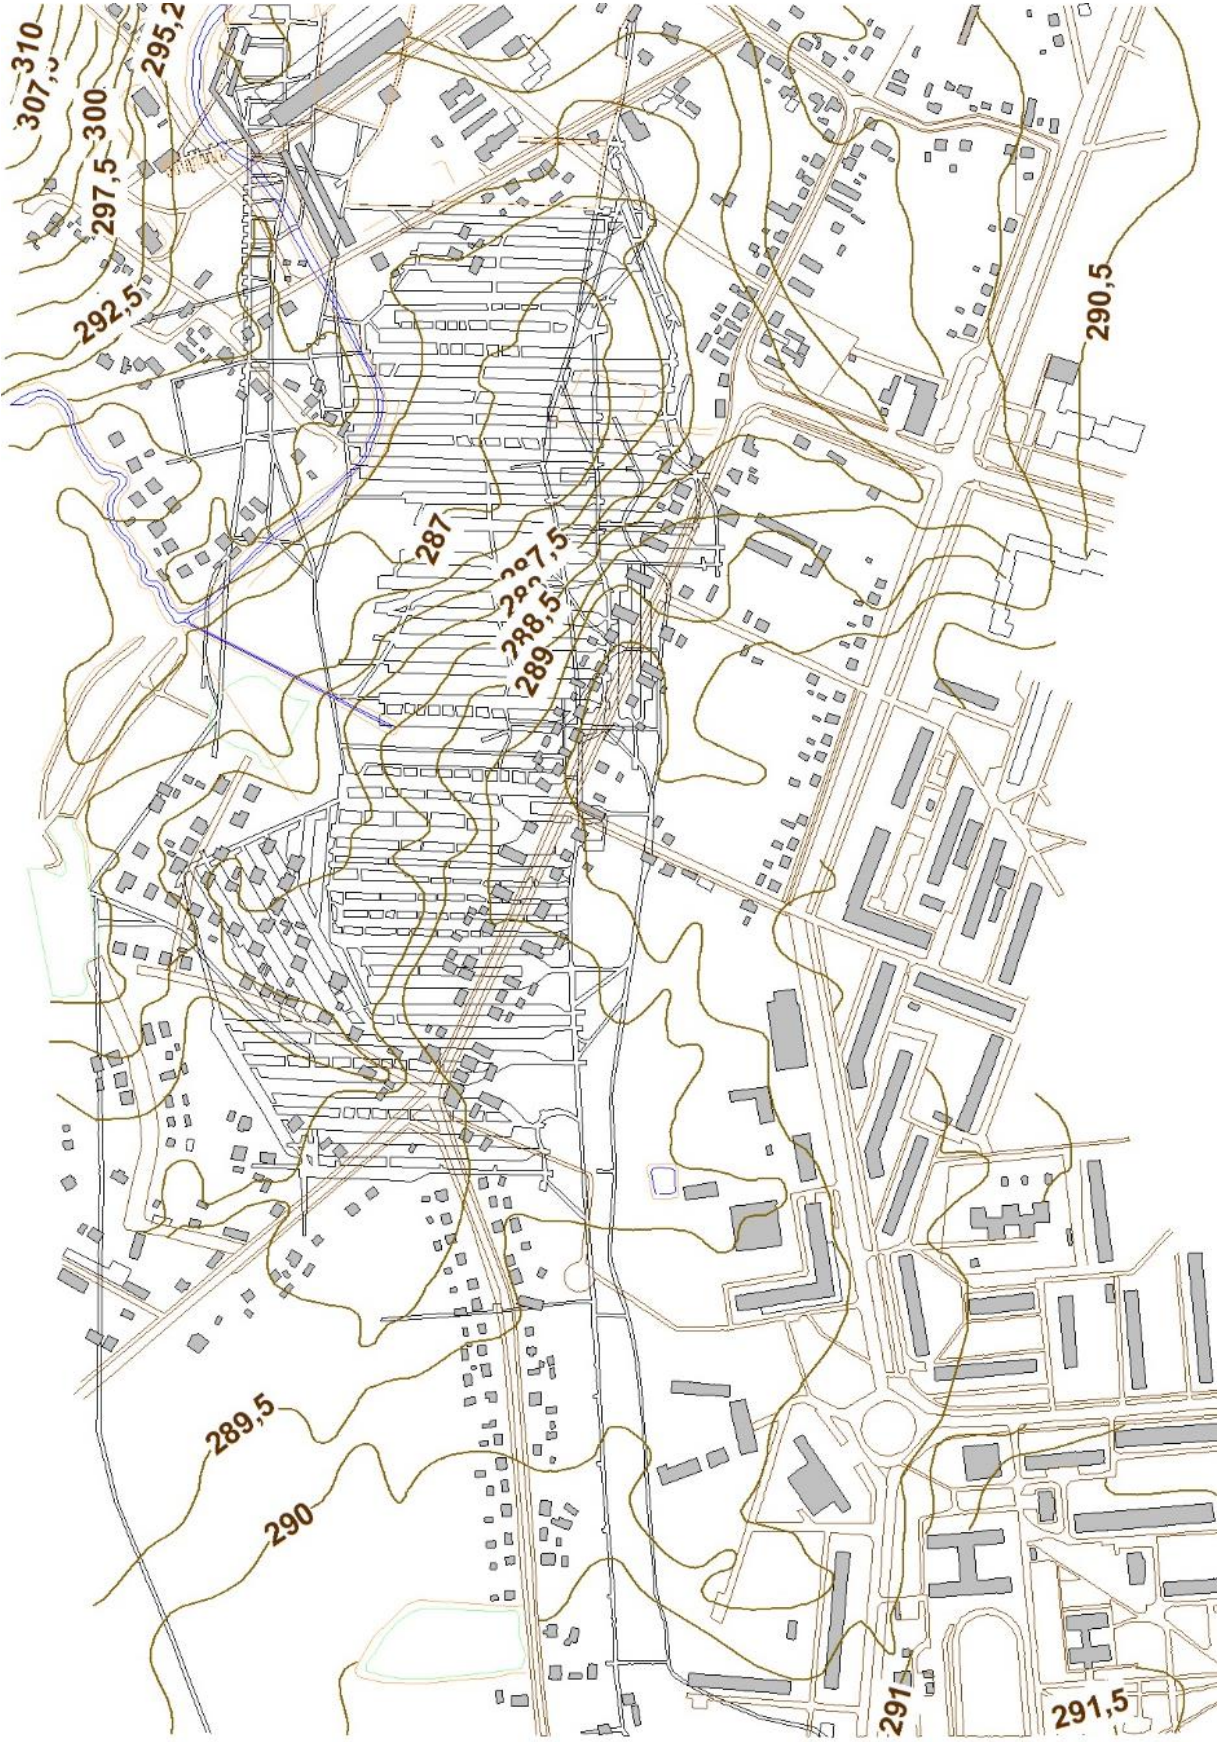
Рис. 3.21 Суміщення топографічного плану та відпрацьованих гірничих виробок

Наступним етапом стало зведення отриманих картографічних зображень до єдиної карти з мінімальними втратами інформативності та забезпечення суцільного покриття території Північного каїнітового поля (рис. 3.21). Приведення карт до єдиної системи координат було ускладнене застосуванням умовних і локальних координатних систем для початкових картографічних матеріалів. Тому зведення було виконане лише за характерними точками місцевості, які чітко візуалізуються на всіх картах. Для результуючої карти точність положення різних об'єктів відповідає точності паперових копій, імовірна похибка не перевищує  $\pm 0,5$  м.

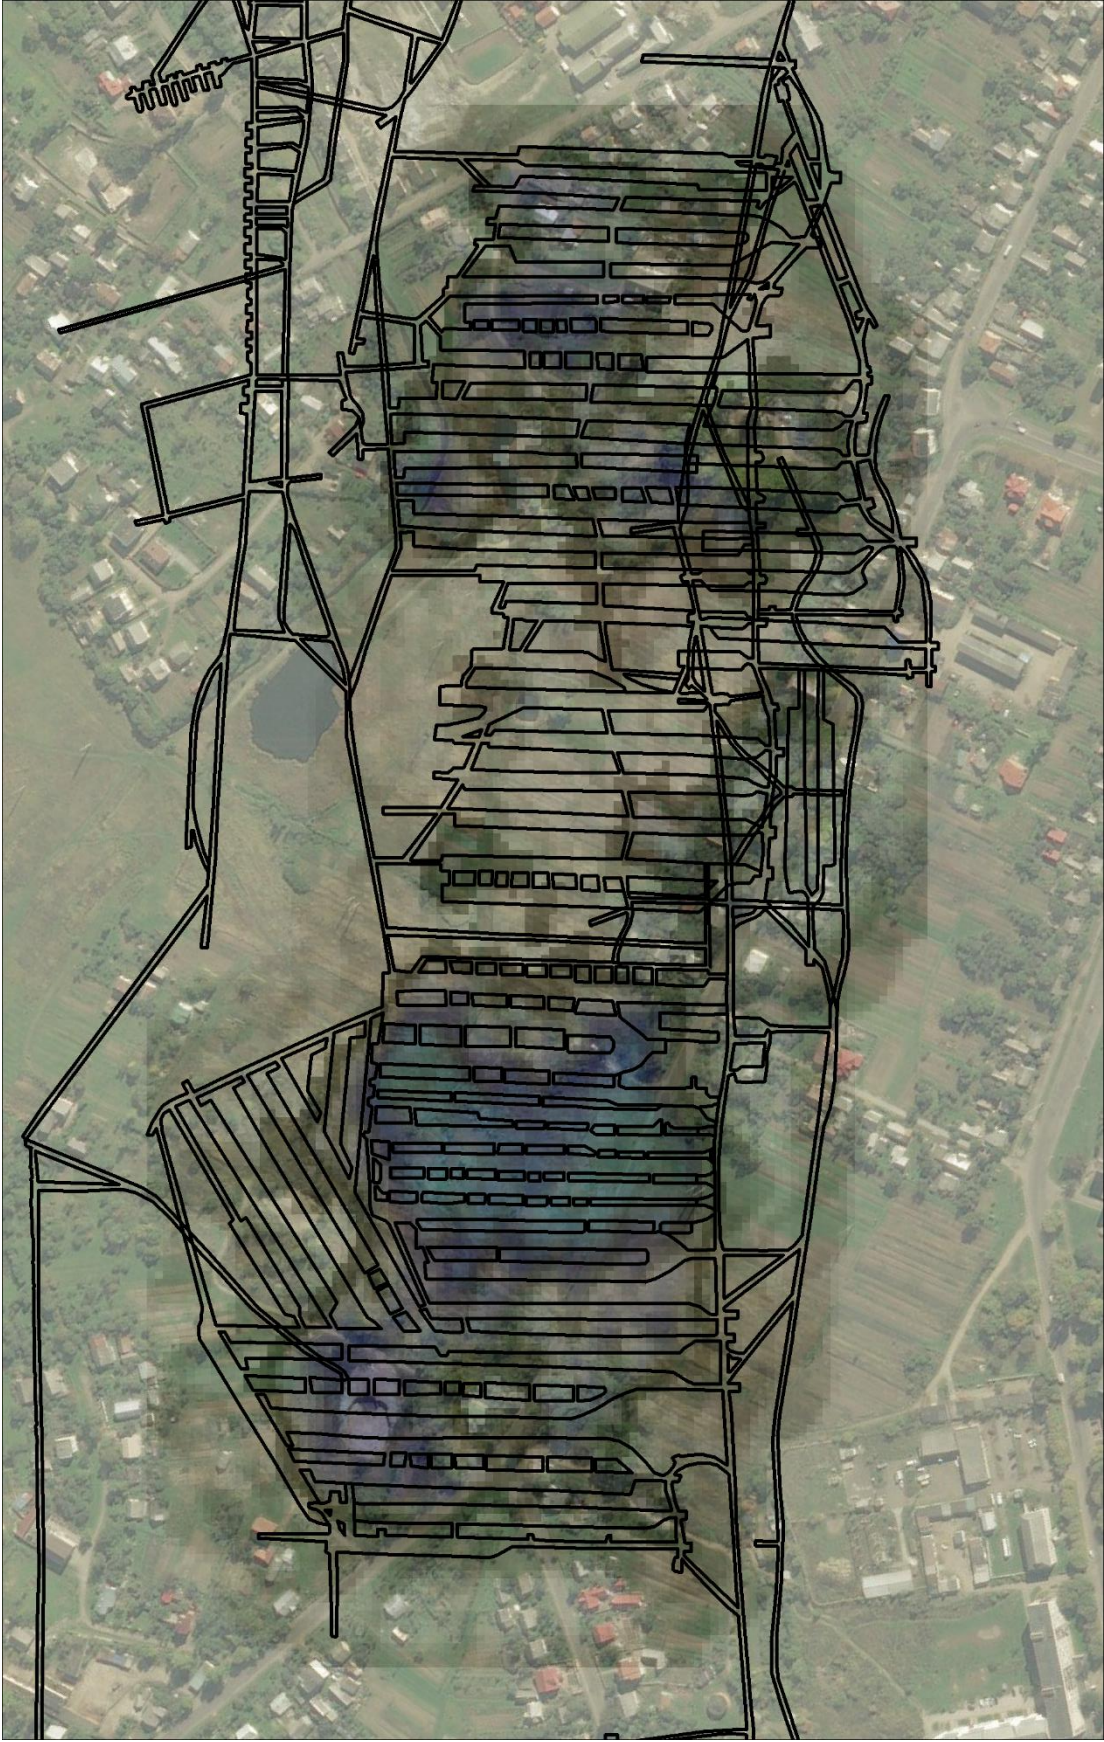
Рис. 3.24 Картосхема території відпрацьованого шахтного поля та моделі запасу міцності

Для кращого розуміння та сприйняття зон виділимо їх червоною лінією (рис. 3.23) та сумістимо їх із космознімками території відпрацьованого шахтного поля (рис. 3.24). Проведемо аналіз рис. 3.25. На картосхемі зображено зони, які виділені за математичним моделюванням запасу міцності міжкамерних ціликів, які суміщені із космознімком території, що досліджувалась. Значна кількість виділених зон підтвердилась карстовими провалами, які утворились на даному шахтному полі. Отже, приходимо до висновку, що модель є коректною та може бути використана як прогнозна для попередження виникнення карстових процесів для території Північного каїнітового шахтного поля рудника Калуш.
