МІНІСТЕРСТВО ОСВІТИ І НАУКИ УКРАЇНИ
Івано-Франківський національний технічний університет нафти і газу
76000, м. Івано-Франківськ, вул. Карпатська, 15
тел. (0342) 72-47-16, факс (0342) 54-67-25
e-mail: gbg@nung.edu.ua

ЗВІТ

про надання послуг

ДК 021:2015: 90740000-6 Послуги з відстеження, моніторингу забруднювачів і відновлення (Проведення екологічного моніторингу стану довкілля, контролю засоленості поверхневих і підземних вод, зон просідань та гірничих розробок над колишніми рудниками «Калуш», «Голинь» та «Ново-Голинь»)
(остаточний)

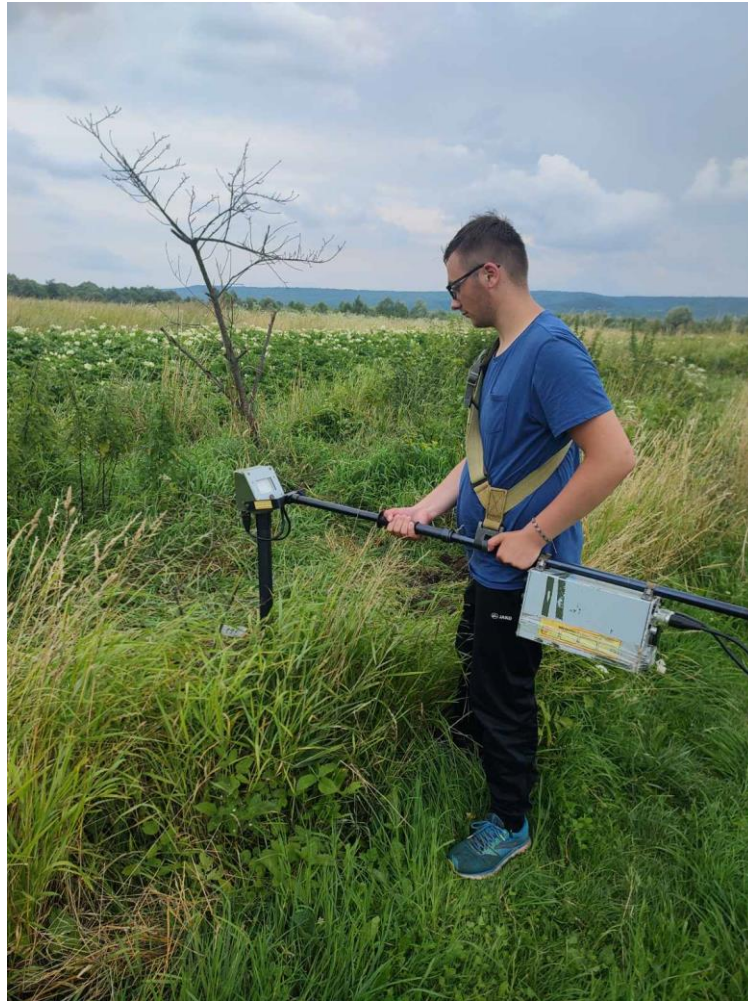
Рисунок 1.1 – Пошук ґрунтових реперів з допомогою магнітометра

Роботи з пошуку ґрунтових реперів шахтного поля «Хотінь» були значно утруднені у зв'язку з відсутністю актуальних абрисів та зовнішнього оформлення реперів. Особливі труднощі були зумовлені тим, що проектні віддалі між реперами в багатьох випадках не відповідали фактичним. На території сільськогосподарських угідь пошукові роботи виконувалась при допомозі магнітометра (рис. 1.1).

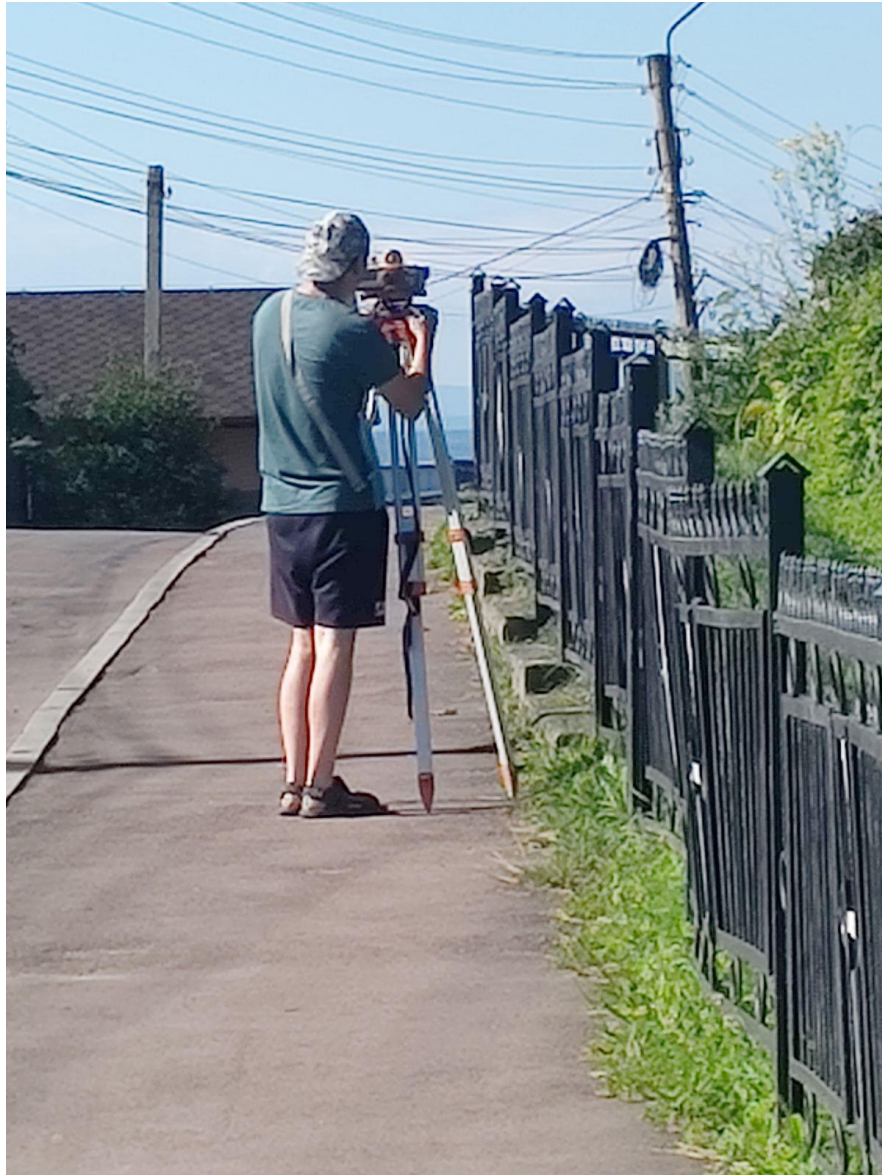
Рисунок 1.2 – Геометричне нівелювання коротким променем (прив'язка профільної лінії по вул. Європейській в м. Калуші)

Виміри у 2023 р. (рис. 1.2) виконували високоточним електронним нівеліром DL-501 (серійний номер 560168) з автоматичним взяттям відліків за штрихковою рейкою (метрологічні характеристики приладу гарантуються свідоцтвом про перевірку – додаток В). Перед початком серії спостережень виконували дослідження нівеліра за програмою, визначеною в ГОСТ 10528-90. Зокрема перед початком серії спостережень визначений кут i за допомогою автоматизованої програми меню нівеліра. Зазначимо, що програма вимірювань високоточного електронного нівеліра DL-501 передбачає введення у результати вимірів поправки за кут i на кожній станції вимірювань.

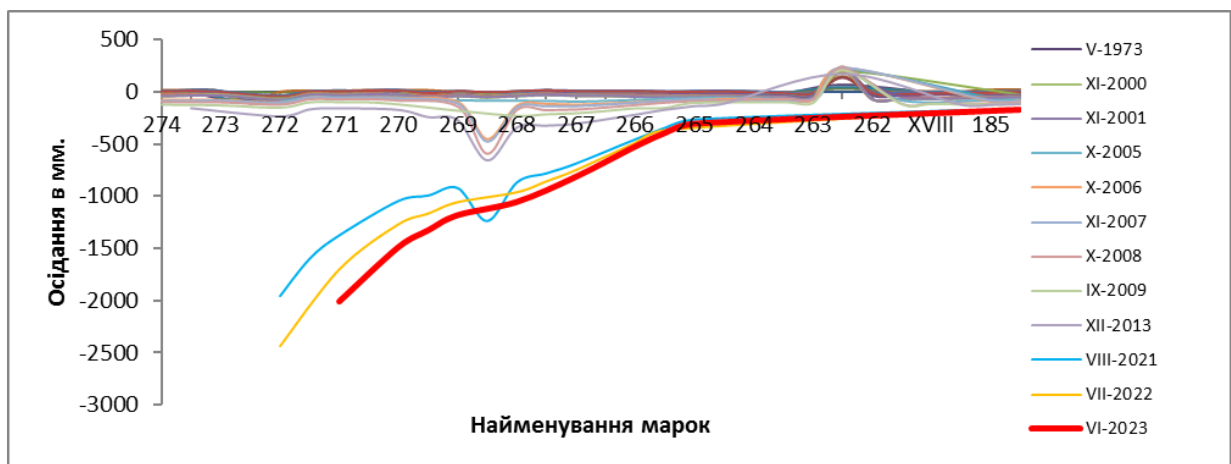
Рисунок 1.7 – Усі мульд осідання земної поверхні

Наприклад, на рис. 1.7 деякі житлові будівлі просіли на 93 мм на репері №219, на 109 мм на репері №218, на 112 мм на репері №175, на 146 мм на репері №217. Це істинні значення, які були встановлені згідно топографогеодезичних робіт. Згідно побудованих мульд, деякі житлові будівлі просідають на 200 – 700 мм. Але ця інформація не є дійсною, а розрахованою програмою. Для більш точної побудови мульд слід закладати поперечні профільні лінії.

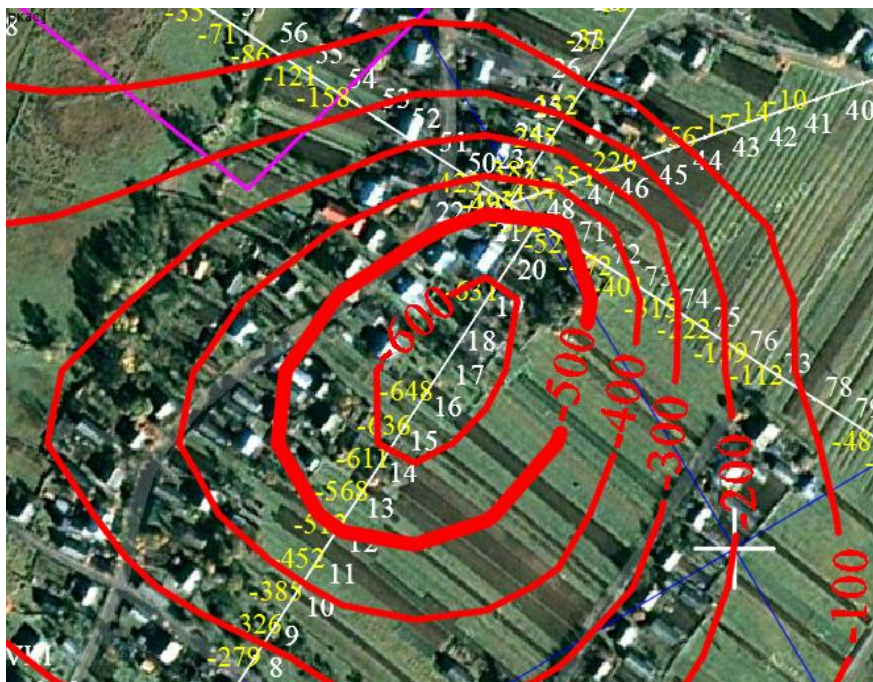
Рисунок 1.9 – Мульди осідання земної поверхні (фрагмент 2)

Друга зона осідання зображена на рисунку 1.9.

Найбільше просідання знаходиться на репері №16 і становить 648 мм. Порівнюючи отримані результати з даними 2022 року можна зробити висновок, що річні величини осідань в центрі мульки (Рп 18) складають 47 мм. як це зображено на рис.1.10.

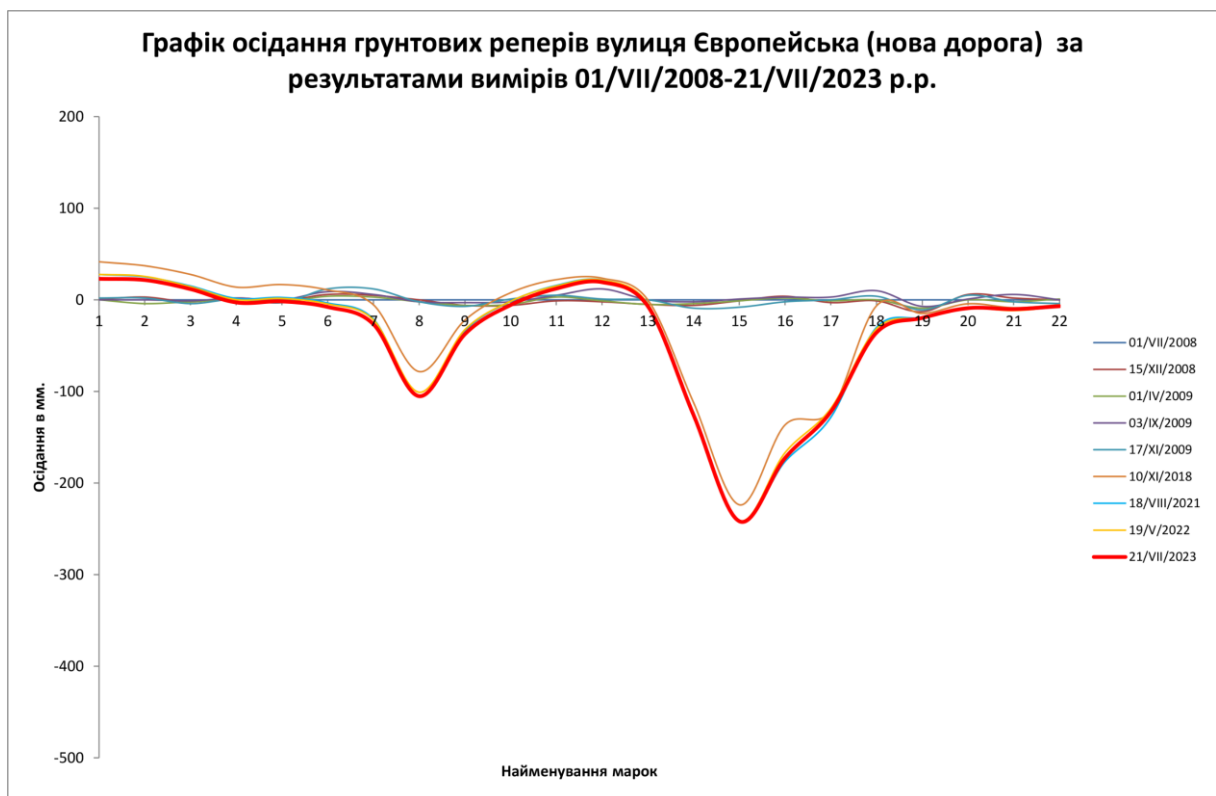
Рисунок 1.14 – Графік осідань реперів по вул. Європейська в м. Калуш

Співставляючи результати спостережень у серії VII.2023 р. з результатами станом на V.2022 р. бачимо, що зміни у висотному положенні реперів знаходяться в межах 5 мм (Додаток Д). Отже, по вказаній профільній лінії не зафіксовано небезпечних осідань земної поверхні протягом останнього року.

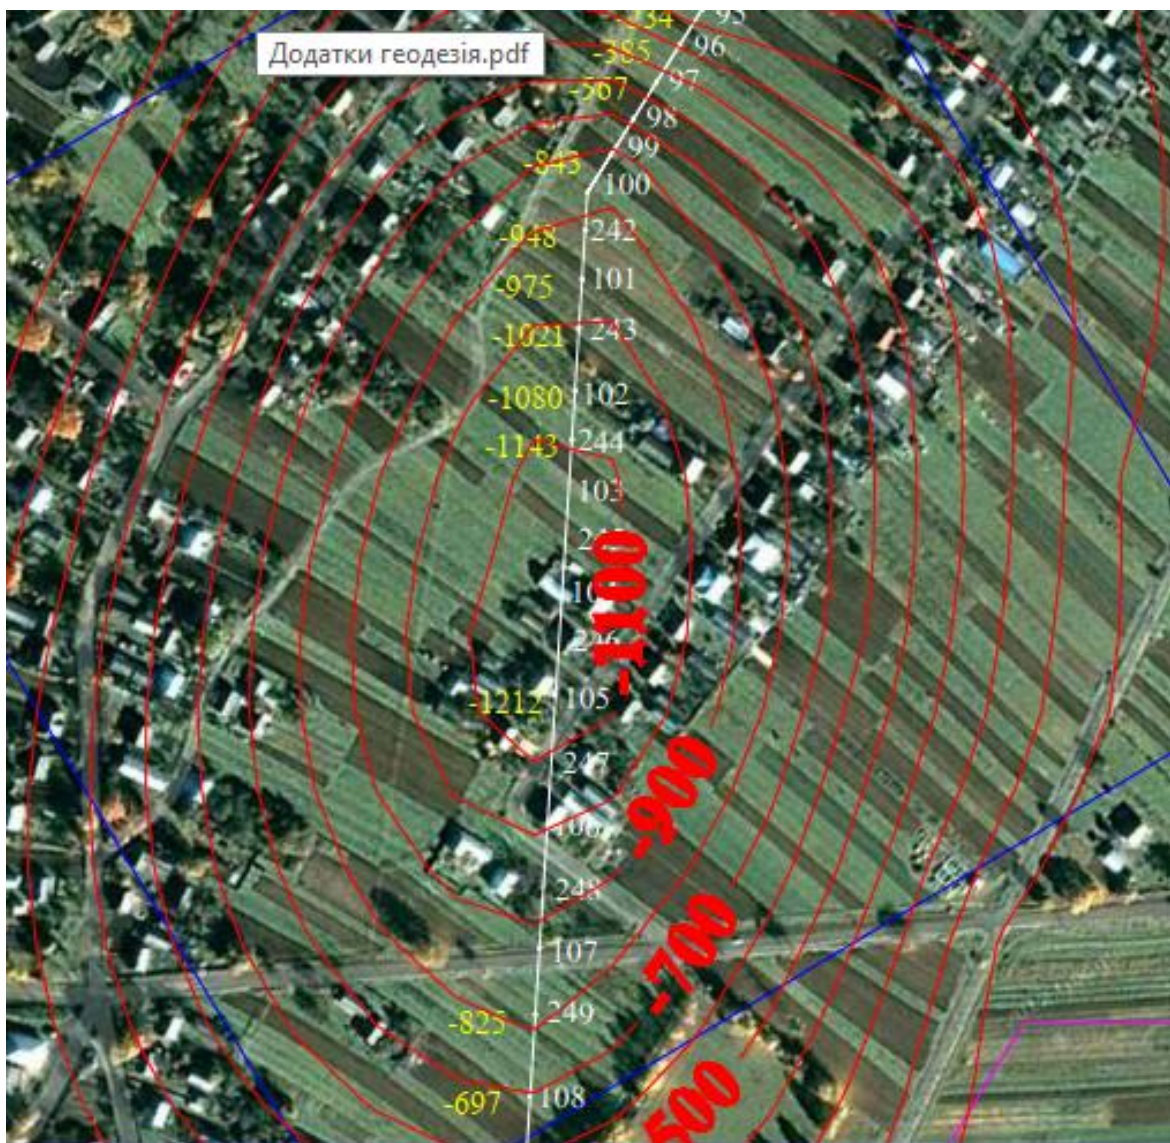
Рисунок 1.18 – Прогнозна карта мульд осідання земної поверхні (фрагм. 3)

Третя ділянка розташована в центральній частині с. Кропивник у межах Рп 95 ÷ Рп 110 профільної лінії Рп 88 – Рп 260 (рис.1.18 та додаток Г.12).

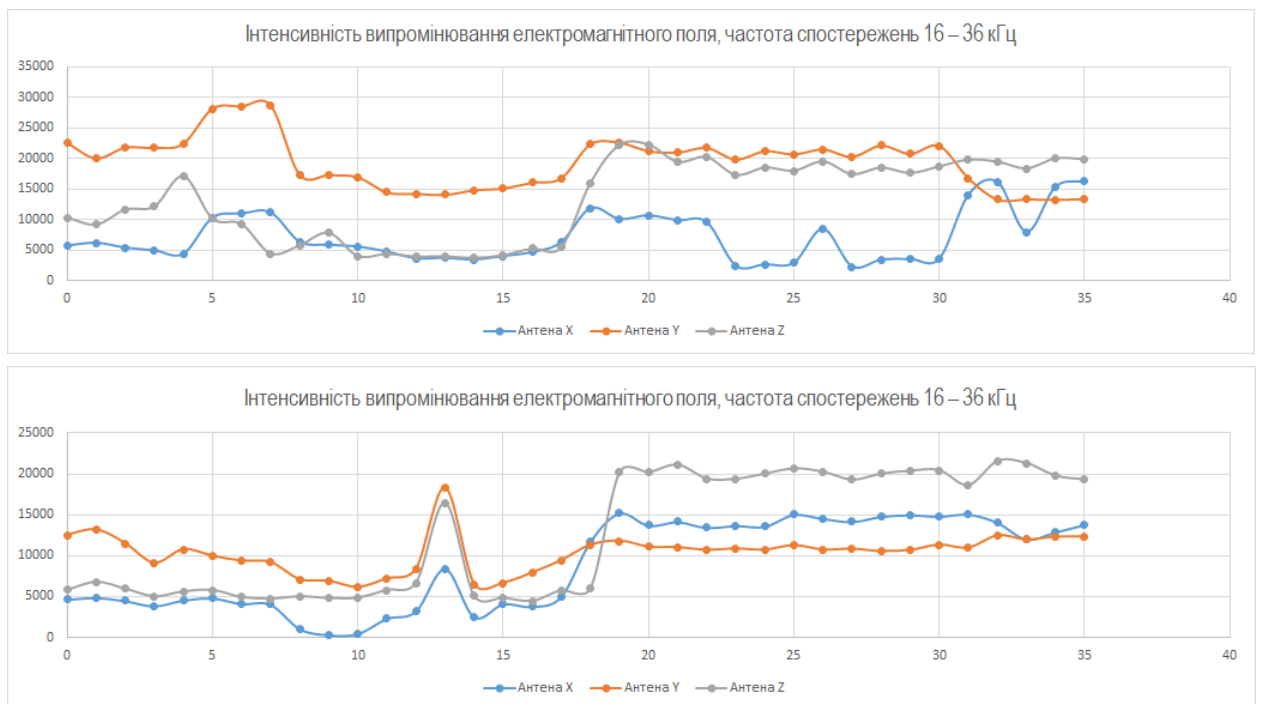
Рис. 2.8 Інтенсивність випромінювання електромагнітного поля, частота спостережень 16 - 36 кГц. Вулиця Глібова, м. Калуш Північно каїнітове поле.

Інтенсивність поля (антена X) коливається від 5000 до 16000 імп/с при фоновому (варіаційному полі) 4000 до 6000 імп/с. Аномальна зона за антеною X виділяється в межах пікетів Рп 4 – Рп 10, Рп 17 – Рп 22 та Рп 30 – Рп 33. Інтенсивність поля за (антеною Y) складає 6000 до 26000 імп/с при фоновому 5000 – 8000 імп/с. Аномальна зона розташована в межах Рп 4 – Рп 10, Рп 17 – Рп 32. За антеною Z інтенсивність поля змінюється в межах 9500 до 25000 імп/с, при фонових значеннях 8000 – 10000 імп/с. Аномалії, що виділяються відповідають за пікетажем антени Z.

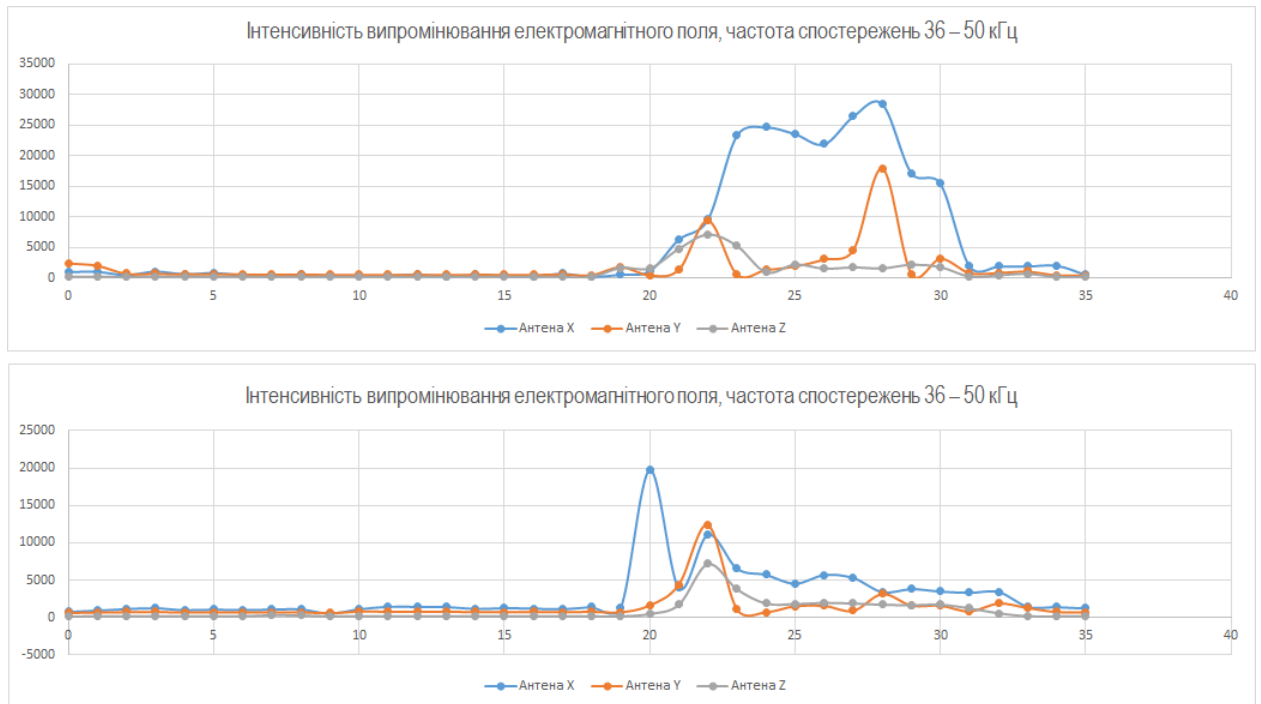
Рис. 2.9 Інтенсивність випромінювання електромагнітного поля, частота спостережень 36 - 50 кГц. Вулиця Глібова, м. Калуш Північно каїнітове поле.

Аномальна зона за антенами X, Y та Z виділяється в межах пікетів Рп 20 – Рп 31.

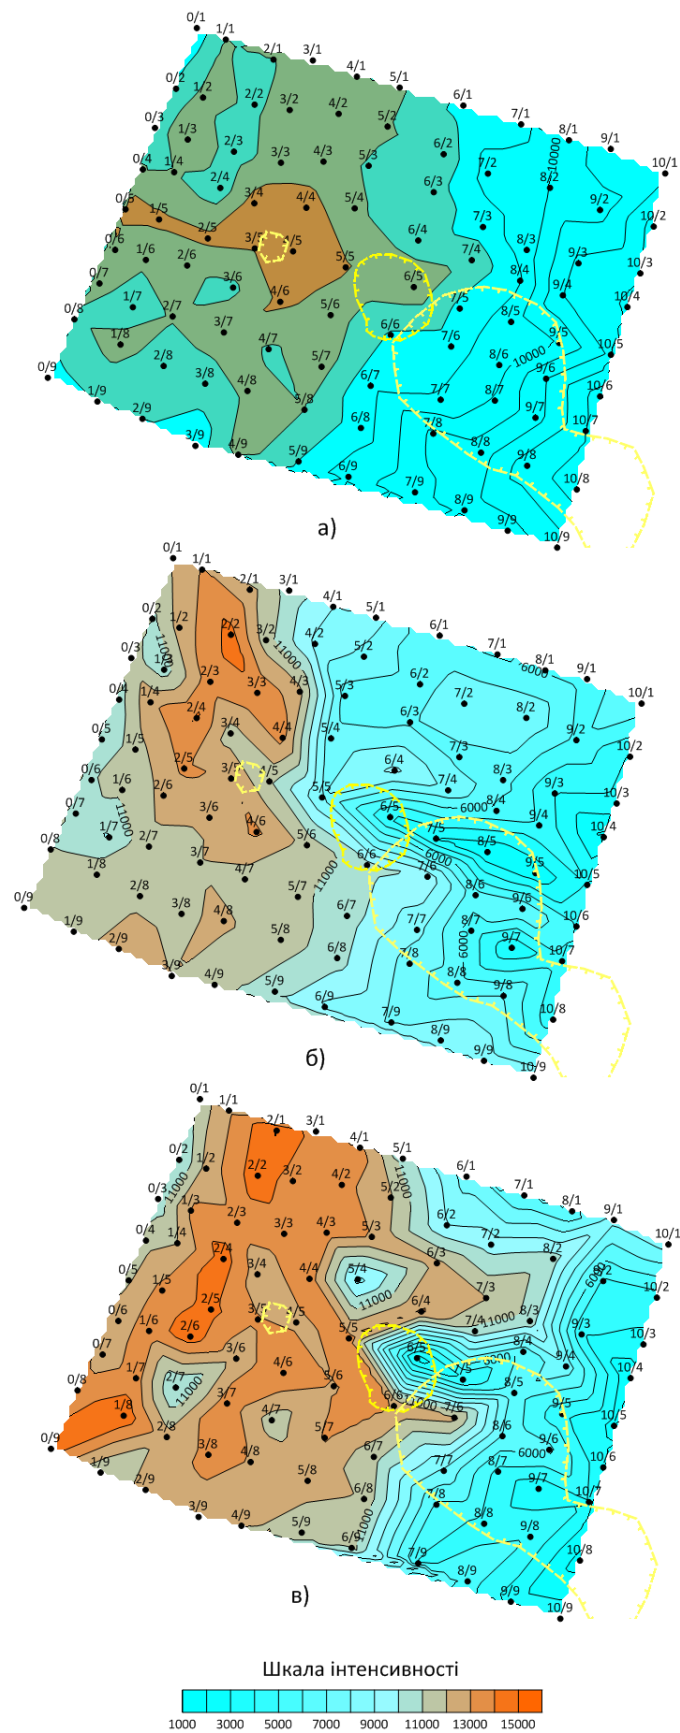
Рис. 2.10 - Інтенсивність випромінювання електромагнітного поля, частота спостережень 2 - 16 кГц. Ділянка Провал №14 , м. Калущ Північно каїнітове поле. а) антена X; б) антена Y; в) антена Z.

Частота спостережень 2 – 16 кГц – низький діапазон частот (рис. 2.11). Інтенсивність поля (за антенами X, Y та Z) коливається від 3000 до 15000 імп/с при фоновому (варіаційному полі) 8000 імс/с. Аномальні зони для напружено-деформованого стану, це підвищені (високі) значення, які вказують на напруження, що відбуваються в гірничому масиві та приурочені стелинам відпрацьованих гірничих камер. Аномально низькі значення поля від 1000-3000 імп/с пов'язані із зонами розвантаження (зонами розущільнення) та зонами майбутніх провалів.

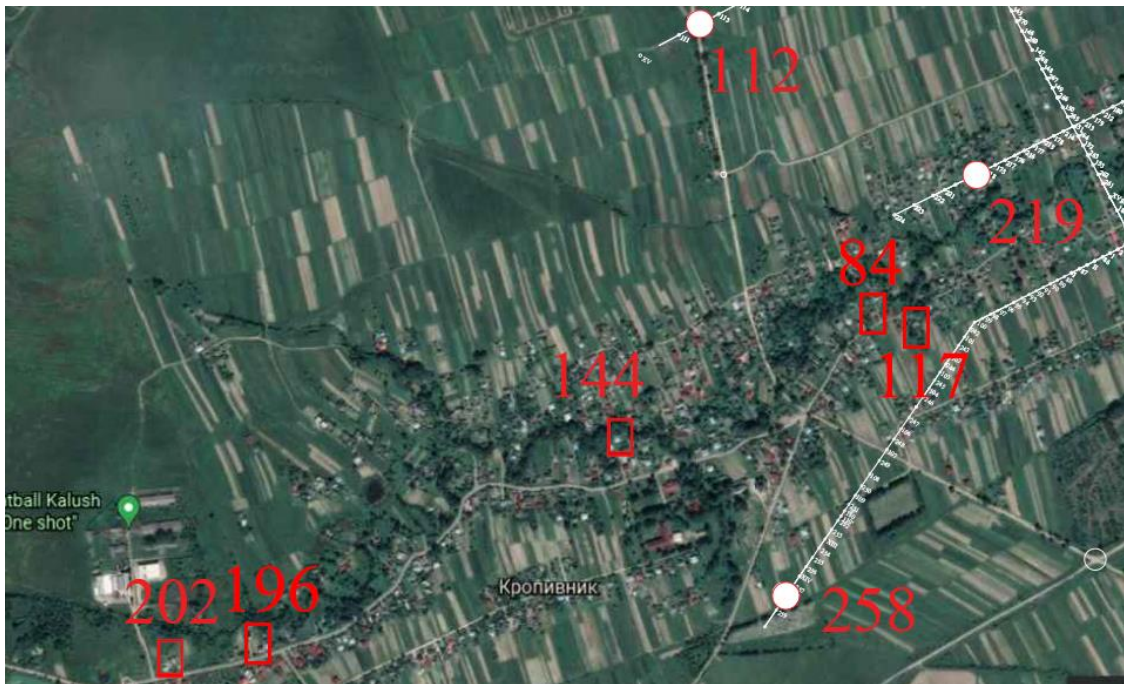
Рисунок 3.2 – Схема розміщення реперів на профільних лініях та житлових будівель

На основі виконаних топогеодезичних робіт по реперних профілях рудників «Ново-Голинь» (с. Кропивник) було встановлено, що на території об’єкту дослідження існують наступні репери на профільних лініях, до яких будуть прив’язуватися об’єктів дослідження: R 112, R 219, R 258

Аналіз результатів зрівнювання показав, що висоти реперів профільних ліній рудників «Ново-Голинь» (с. Кропивник) R 112, R 219, R 258 становлять:

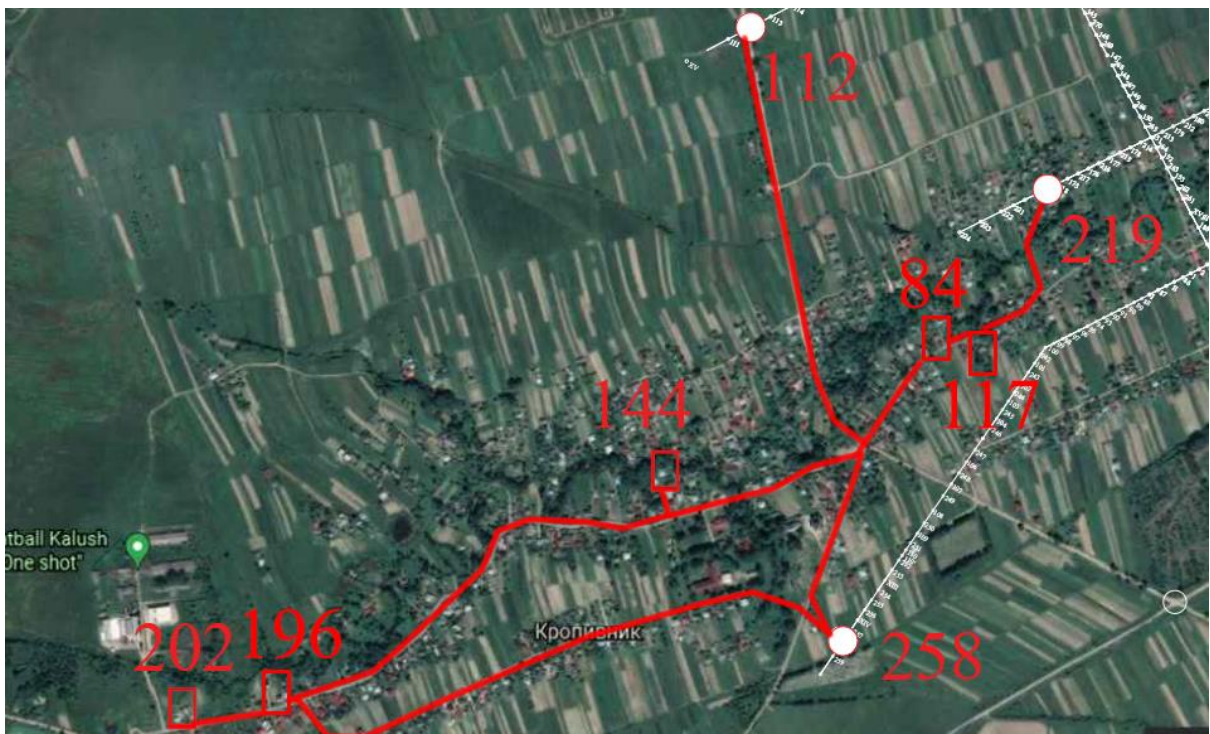
Рисунок 3.3 – Схема нівелірної мережі

Схема вимірів у мережі 2023 р. включає замкнутий нівелірний хід, що з'єднує деформаційні марки, встановлені у фундаменті житлових будинків (с. Кропивник, вул. І.Франка, №144, №202, №196, №84, №117) з вихідними реперами R 112, R 219 та R 258 (рисунок 3.3).

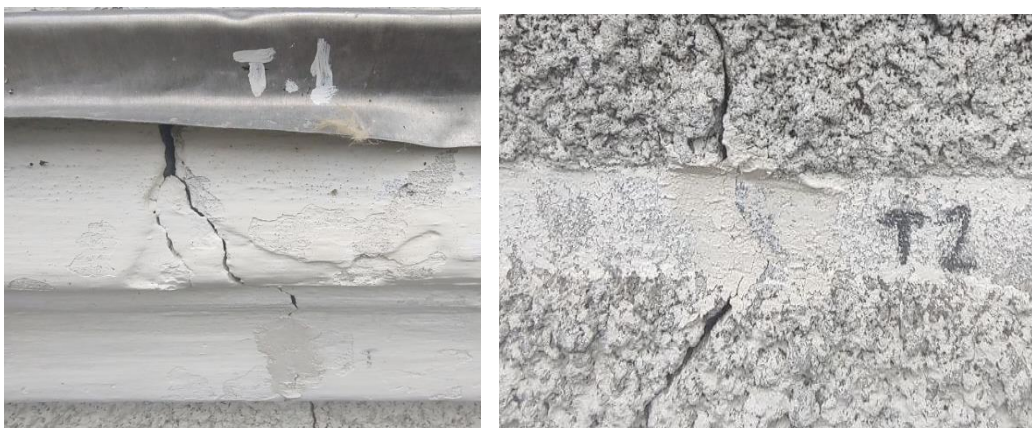
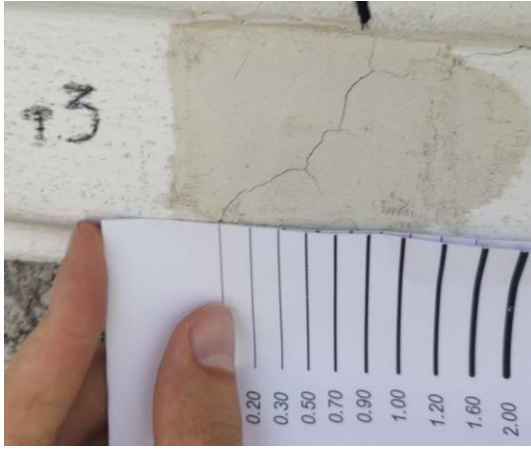
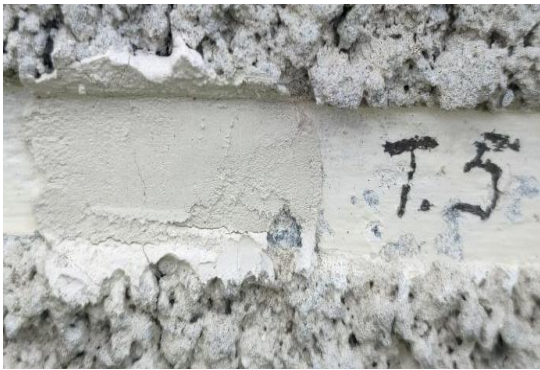
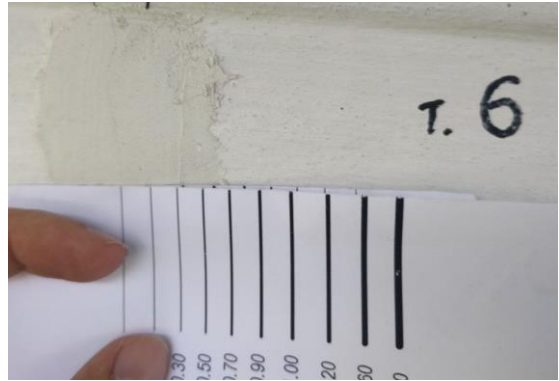
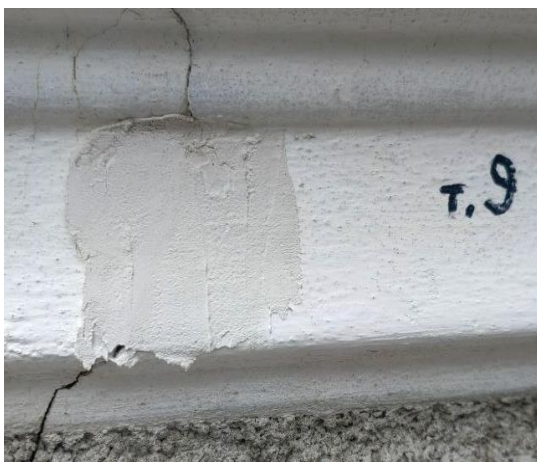
Рисунок 3.5 – Фотофіксація розкриття гіпсових маяків на будівлі №202 у 2023 р.

Для визначення величин розкриття гіпсових маяків здійснювалося фотографування маяка з використанням спеціального шаблону з зазначеними товщинами ліній для фіксації величини тріщини. Результати фотофіксації тріщин будинку № 202 наведені на рис. 3.5.

Як бачимо із рисунків №6 тріщини на будівлі № 202 за два роки з'явилися не на всіх марках, а на деяких становлять до 1 мм. Тому по маяках не можна твердити про нестійкі деформаційні процеси.

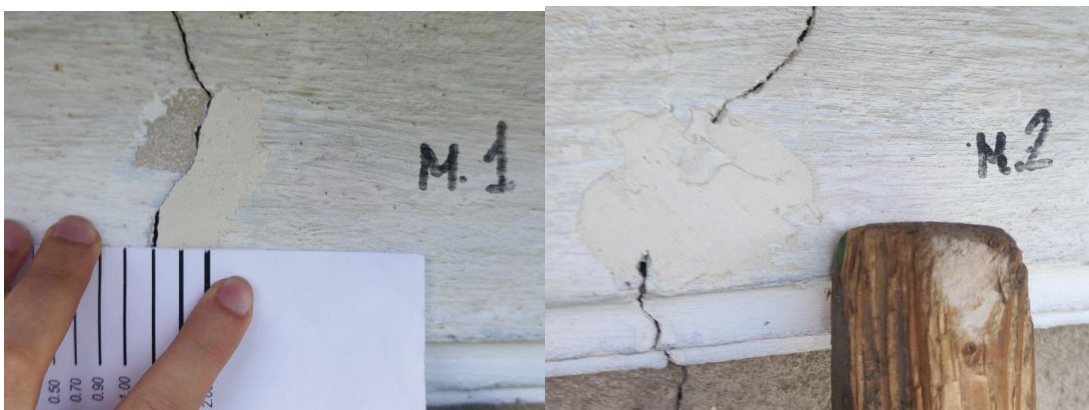
Рисунок 3.6 – Результати фотофіксації розкриття гіпсових маяків на будівлі №144 у 2023 р.

На рис.3.6 бачимо результати фотофіксації розкриття гіпсових маяків на будинку №144.

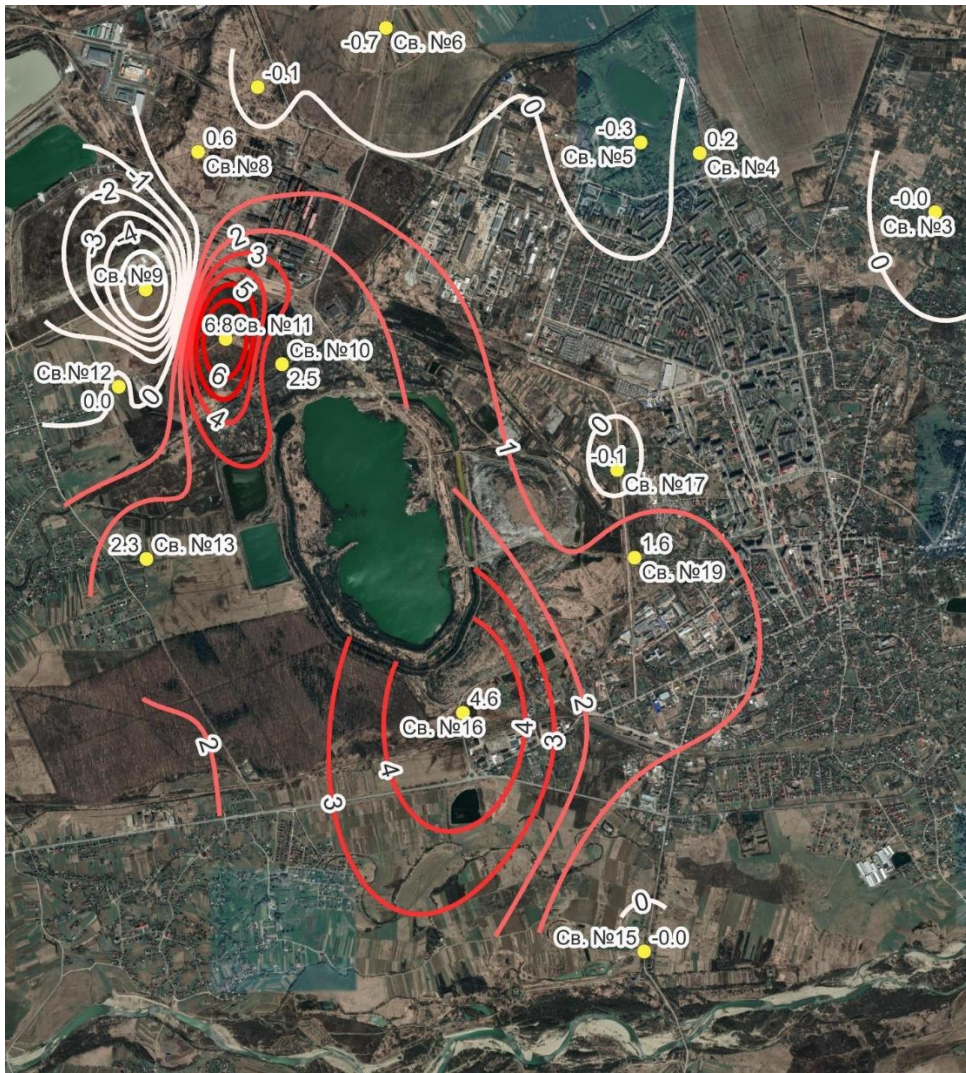
Рисунок 4.11 – Динаміка засолення водоносного горизонту

У площинному вигляді динаміки засолення у періодах 2021-2022 років та 2022-2023 років демонструється картами різниць мінералізації (рис 4.11 а, б). У 2021-2022 роках найбільші прирости у мінералізації спостерігаємо у свердловинах №11, 10 – зона впливу хвостосховища, №13 – зона впливу хвостосховища та акумулюючих ємностей, №16, 19 – зона впливу солевідвалів. Значне зниження мінералізації понад -5 г/дм^3 відбулось у свердловині №9. У Домбровському кар'єрі у 2021-2022 роках спостерігався приріст мінералізації $4,509 \text{ г/дм}^3$, проте у 2022-2023 роках спостерігалось зменшення на $5,229 \text{ г/дм}^3$. У 2022-23 роках спостерігаємо значне збільшення засолення у районі свердловини №9 на понад 40 г/дм^3 , дещо менше у свердловині №13 та свердловині №124. Динаміка на зменшення спостерігається на південь від кар'єру у свердловині №16

Аналіз таблиці 4.11 та карти рис. 4.11 дає підставу стверджувати, що за останній рік спостережень мінералізація змінилась по групі свердловин, які перебувають у зоні безпосереднього впливу техногенно- небезпечних об'єктів. Тенденція на підвищення засолення зберігаються у свердловинах №4, 9, 11, 13, 15, 124, 212, Хвостосковищі №2, шламонакопичувачі №3, дренажній траншеї. Тренд на пониження засолення сопострагається у свердловинах № 6, 7, 8, 12, 17, 20, 24.

а) 2021-2022 роки
