## **ЗВІТ**

про надання послуг

**ДК 021:2015: 90740000-6 Послуги з відстеження, моніторингу**  
**забруднювачів і відновлення (Проведення екологічного моніторингу стану**  
**довкілля, контролю засоленості поверхневих і підземних вод, зон просідань**  
**та гірничих розробок над колишніми рудниками «Калуш», «Голинь» та**  
**«Ново-Голинь»**  
(остаточний)

Івано-Франківськ  
2025 р.

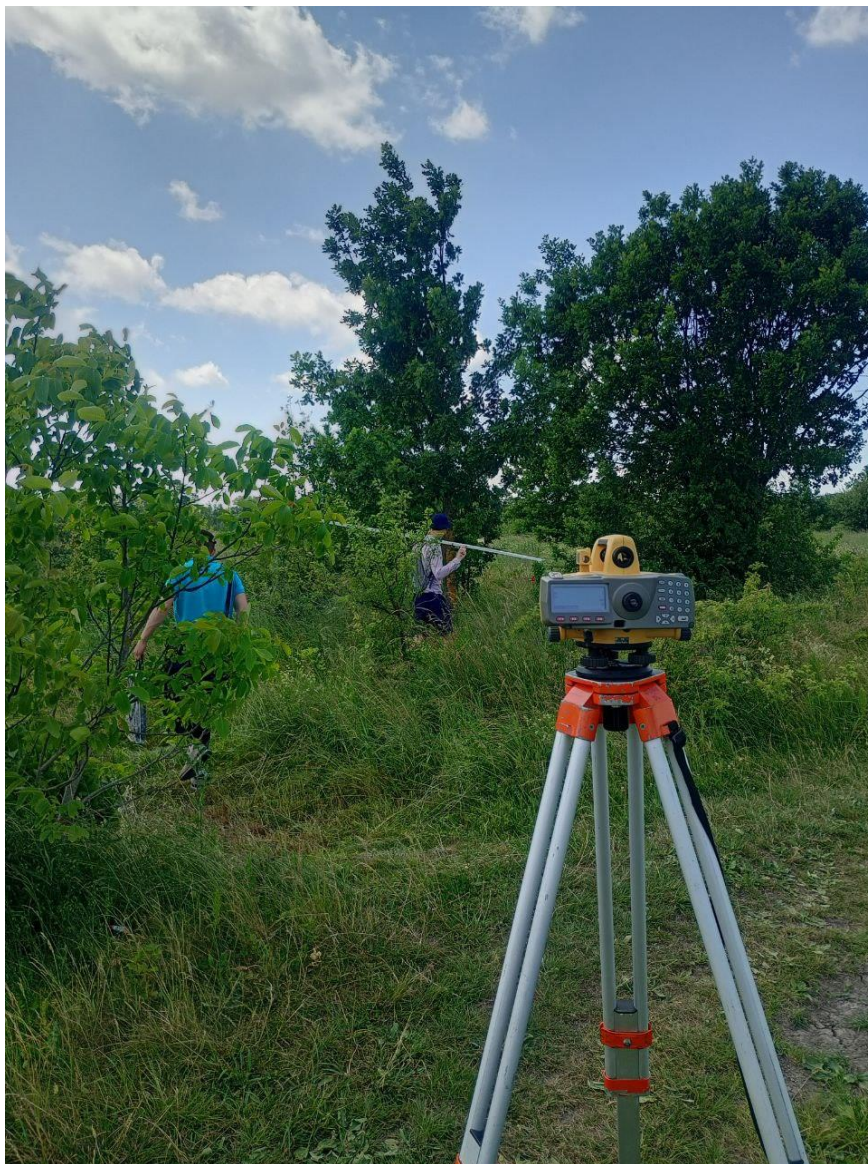
*Рисунок 1.1 – Геометричне нівелювання коротким променем в с. Кропивник (дата спостережень – 18.06.2025 р.)*

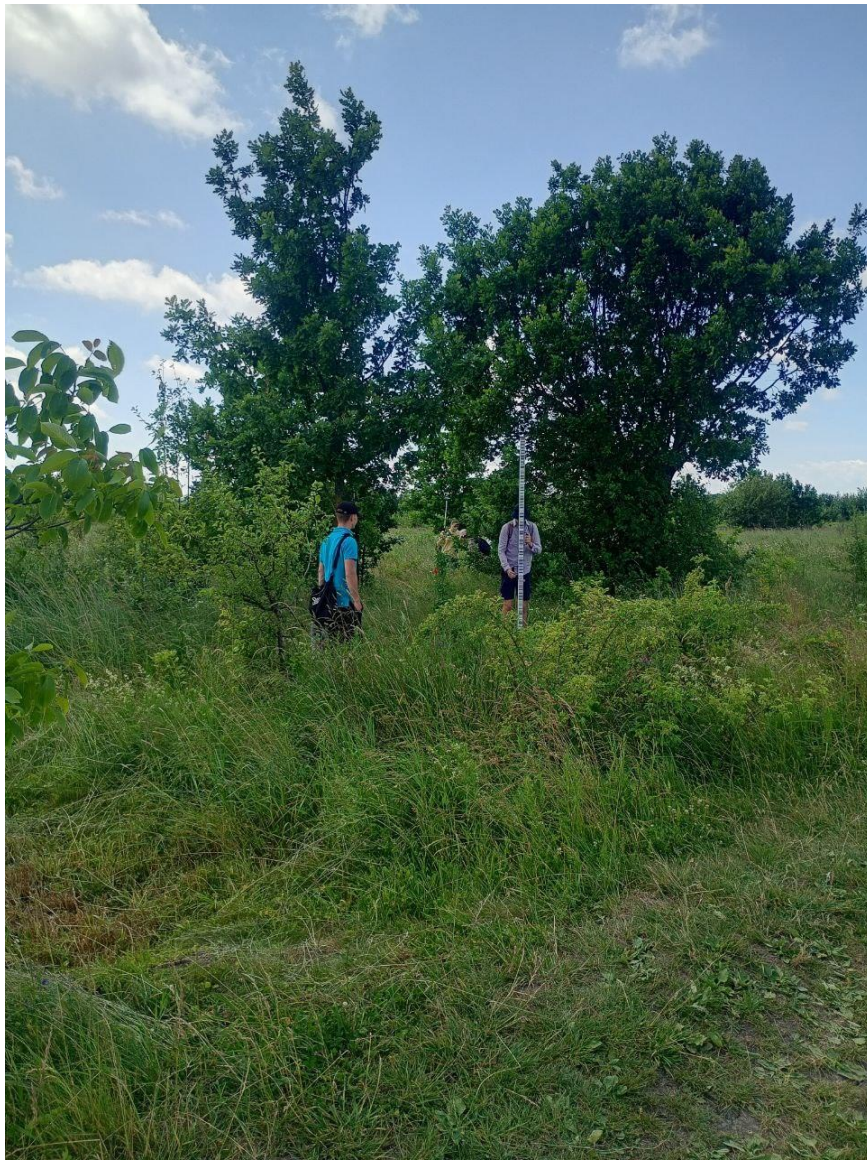
*Рисунок 1.2 – Нівелювання коротким променем профільної лінії в с. Кропивник*

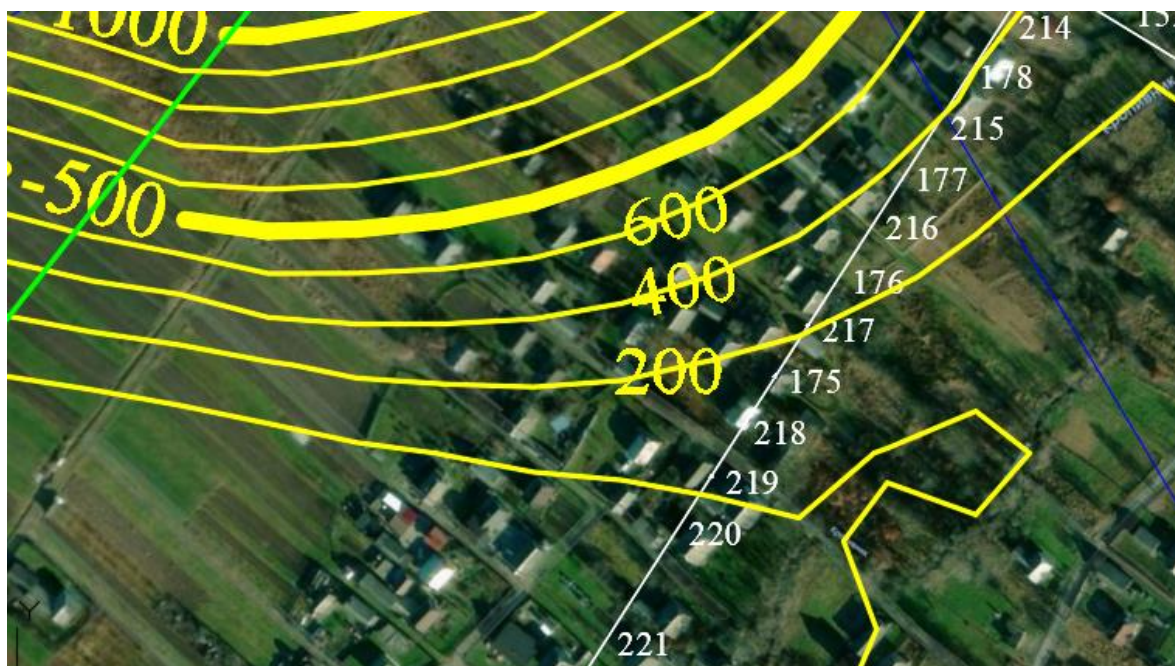
Інформація, яка характеризує осідання на побудованих мульдах, не є достовірною тому, що істинні осідання визначені на реперах профільних ліній, а інші змодельовані програмно. Наприклад, на рис. 1.5 деякі житлові будівлі просіли 200 мм, 400 мм чи 600 мм. Але ця інформація не є дійсною, а розрахованою програмною. Для більш точної побудови мульд слід закладати поперечні профільні лінії, або репери на кожну будівлю.

*Рисунок 1.5 – Недостовірність побудови мульт осідання земної поверхні*

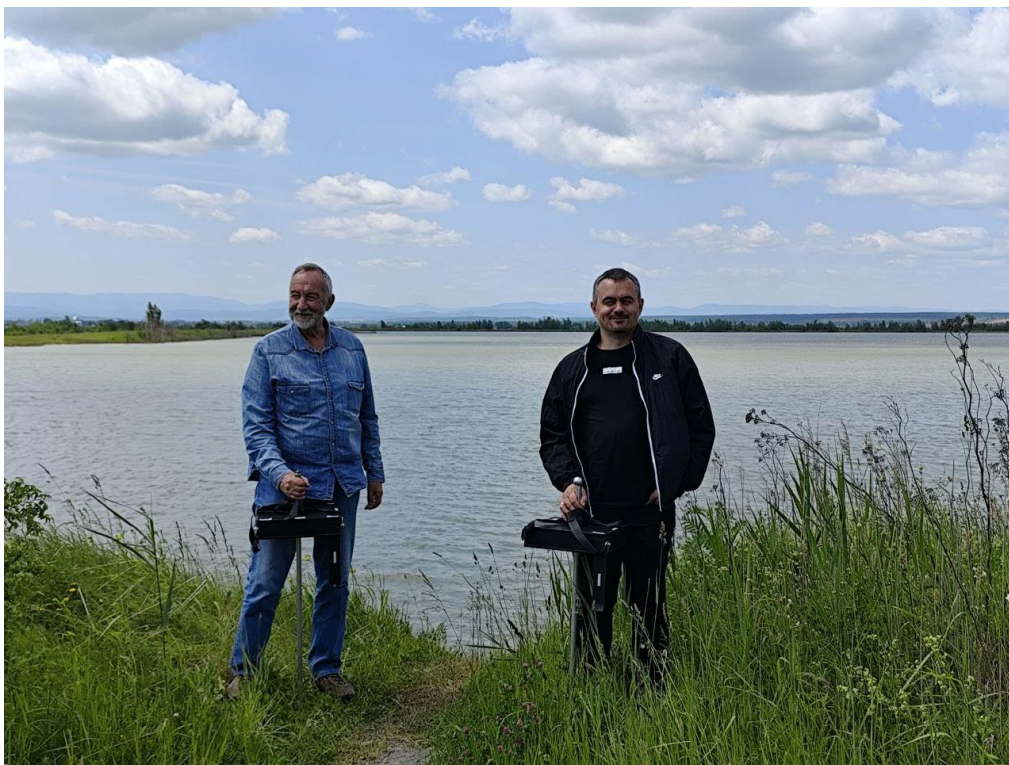
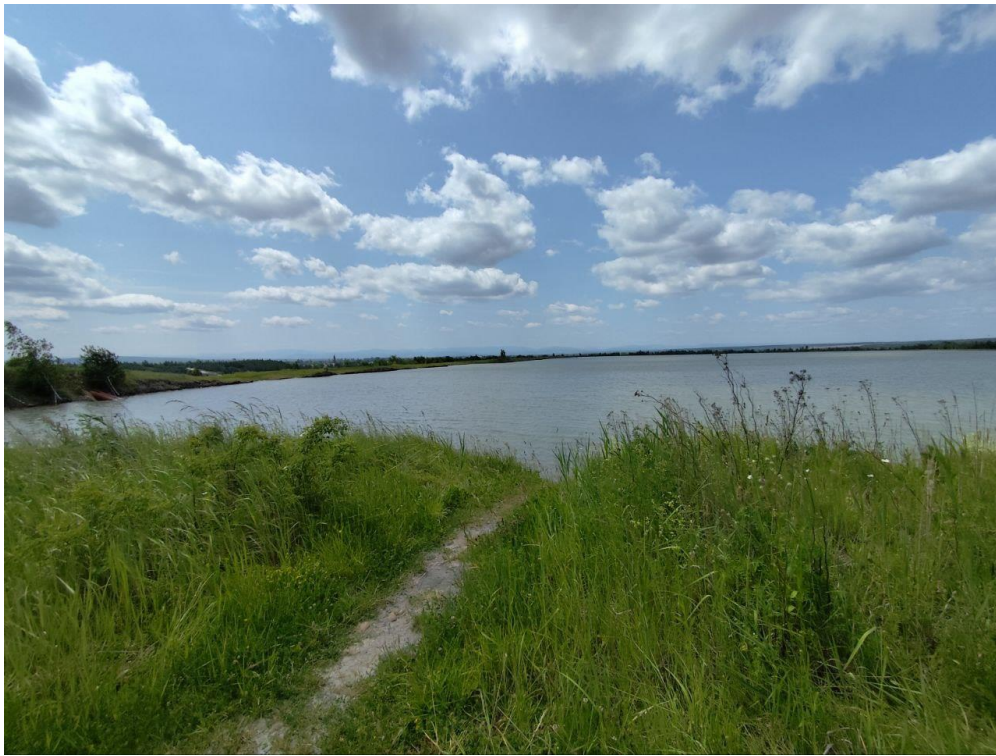
*Рисунок 2.1 – Виконання польових спостережень методом ПЕМПЗ на північно-східному та південно-східному берегах Хвостосховища №2.*

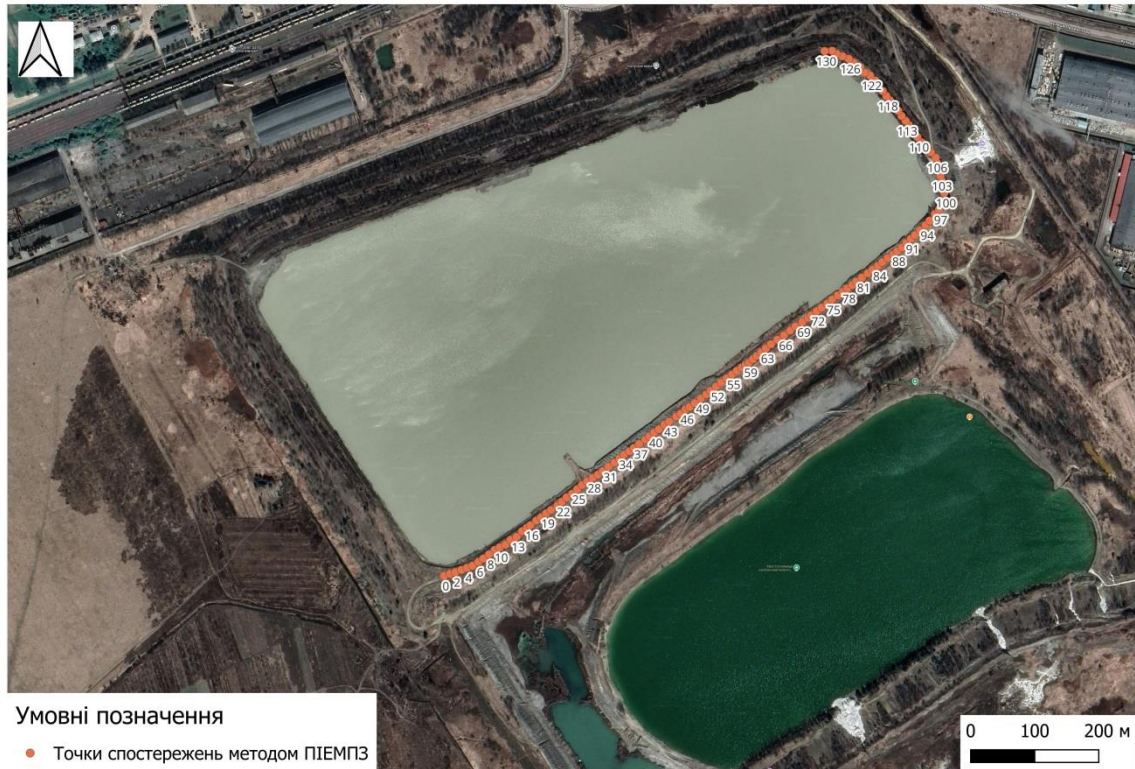
Частота спостережень 2 – 50 кГц – широкий діапазон частот (рис. 2.3) Ділянка досліджень виконується вперше тому доречним є використання широкого діапазону частот. Цей діапазон дозволяє виявити аномальні зони від перших метрів до десятків метрів. Проведемо аналіз результатів інтерпретації даних ПЕМПЗ. Інтенсивність поля (антена Х) коливається від 13800 до 14300 імп/с при фоновому (варіаційному полі) 14000 – 14400 імп/с. Аномальних зон за антеною Х не виявлено. Інтенсивність поля за (антеною Y) складає 14100 до 14500 імп/с при фоновому 14000 - 14500 імп/с.

*Рисунок 2.2 Розташування точок спостереження на хвостосховищі №2*

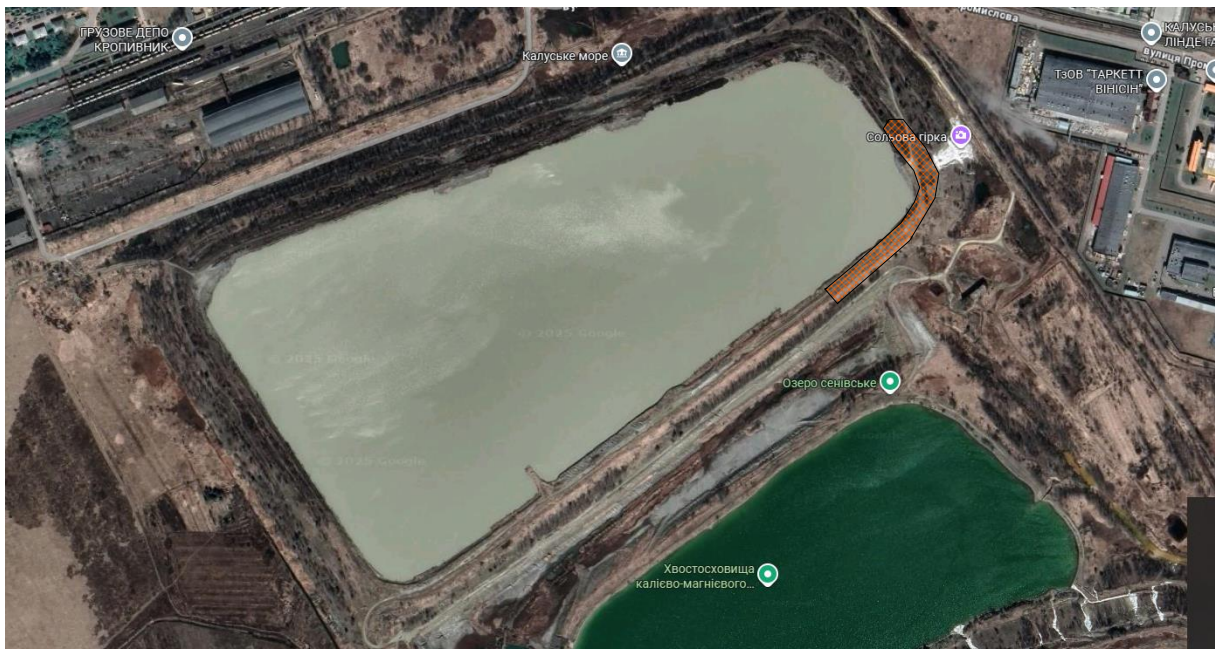
За результатами геофізичних досліджень, методу природного імпульсного електромагнітного поля Землі (ПЕМПЗ), встановлено зони напружено-деформованого стану тіла дамби хвостосховища №2. Виявлено наявність механічно-деформаційних процесів на різних глибинах та визначено небезпечні зони можливого прориву тіла дамби хвостосховища рис 2.4.

*Рис. 2. Результати досліджень на дамбі Хвостосховища №2 за даними ПЕМПЗ.*

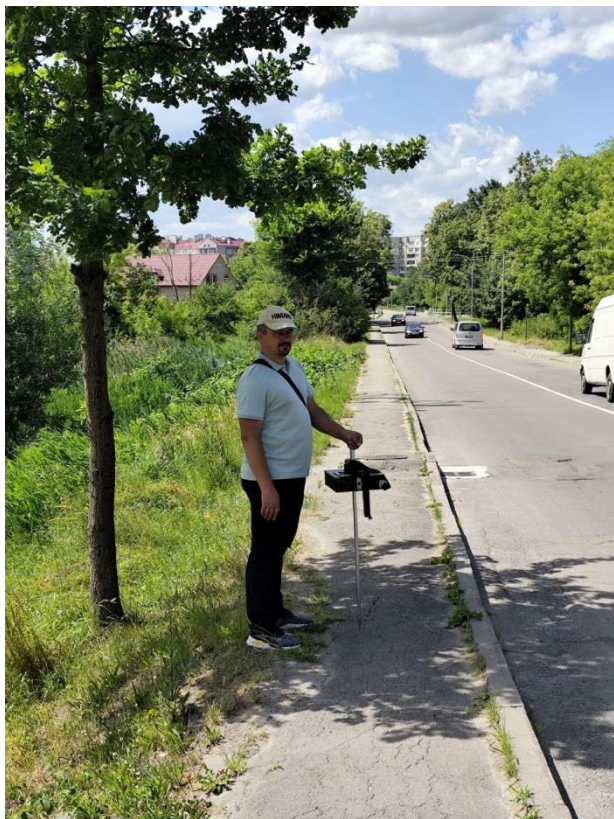
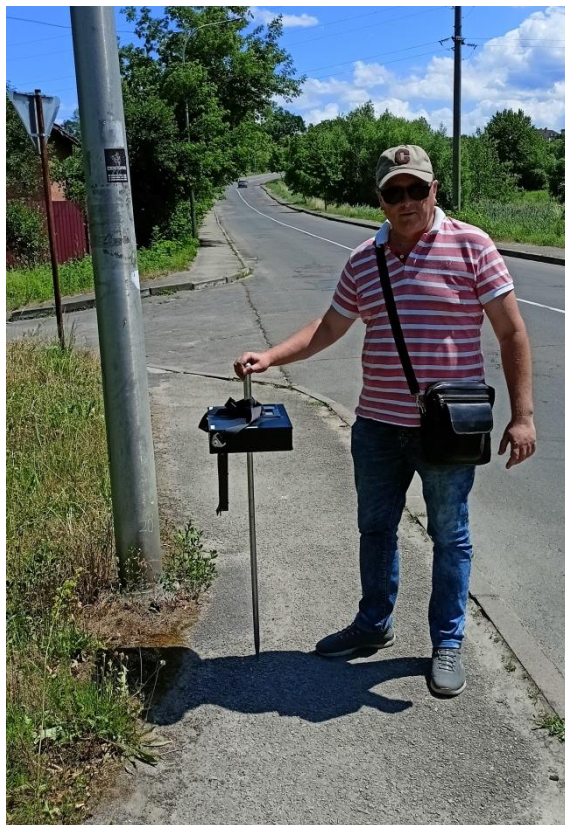
Профільні спостереження виконано методом ПЕМПЗ на ділянці проходження автомагістралі по вул. Європейській, яка знаходиться в зоні впливу гірничих виробок Центрально каїнітового поля. Дослідження виконано із двох сторін автодорожного полотна. Профілі виконані по опорних геодезичних пунктах та деталізовані додатковими спостереженнями між ними (рис. 3.1).

*Рисунок 3.1 – Виконання польових спостережень по вул. Європейська , центральне каїнітове поле.*

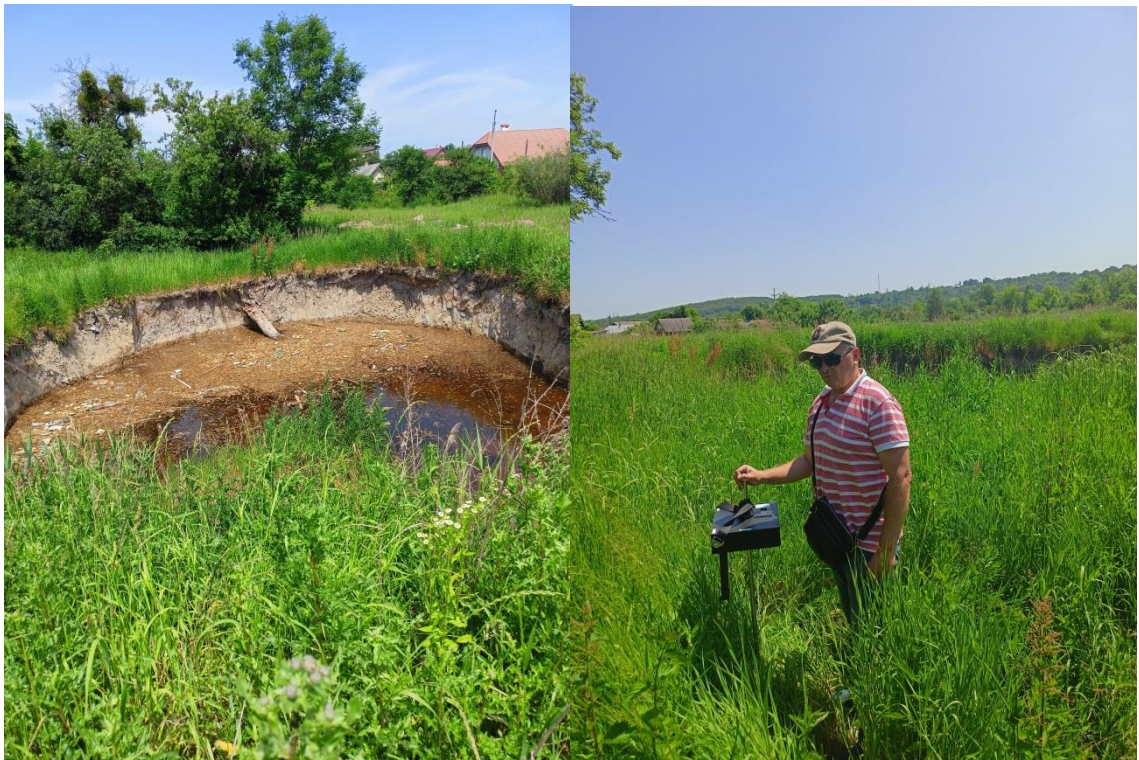
На ділянці проходження автомагістралі Т 1419 – Миколаїв – Калуш (Р84 – Бібрка - Бурштин), вул. Глібова - Вітовського, яка знаходиться в зоні впливу гірничих виробок Північного каїнітового поля, дослідження виконано із двох сторін автодорожного полотна (рис. 3.2).

*Рисунок 3.2 – Виконання польових спостережень по вул. Глібова - Вітовського , ділянка Провал №14 північно каїнітове поле.*

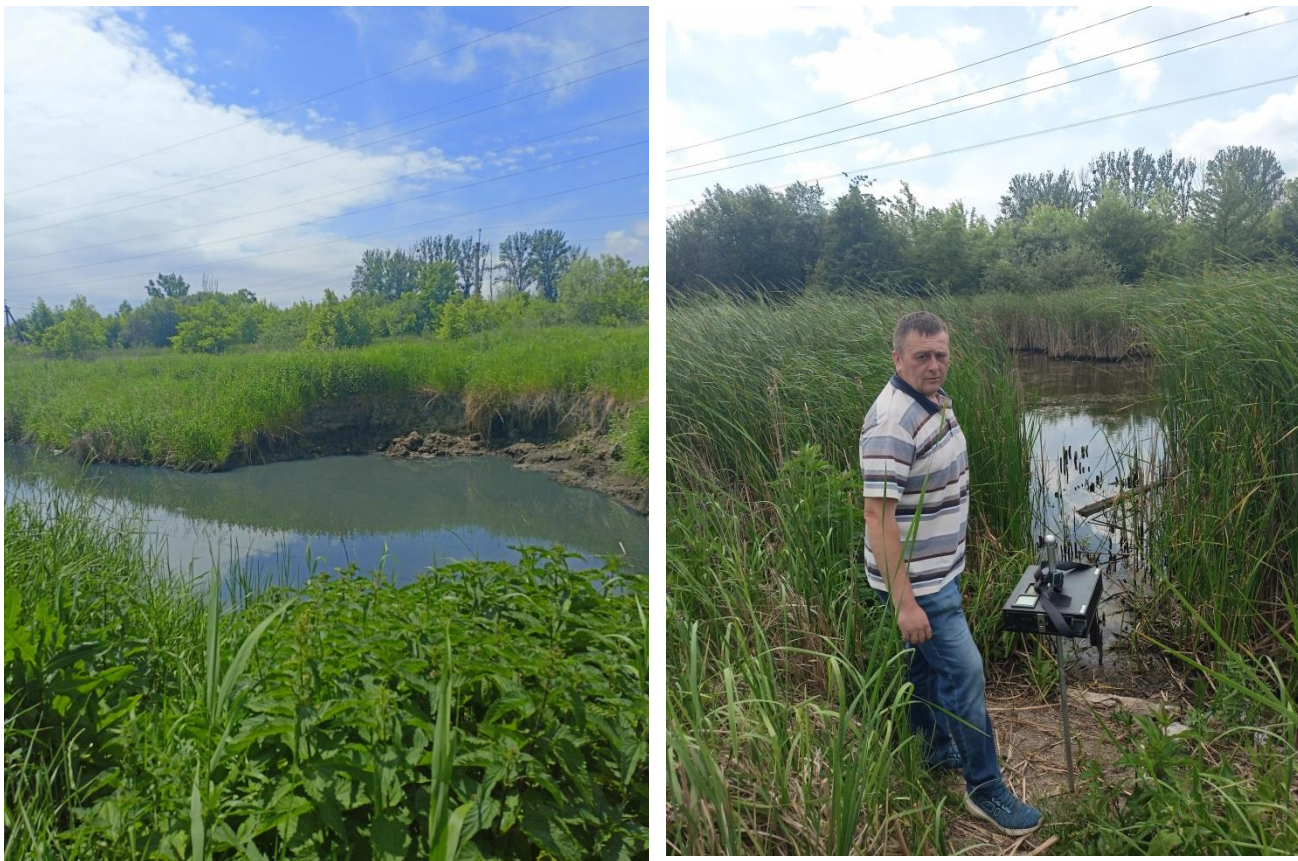
У 2025 року на північно каїнітовому полі по вул. Ю. Ганущак утворився провали земної поверхні в р. Сівка Калуська. Для визначення причин провалу був виконаний метод природного імпульсного електромагнітного поля Землі (ПЕМПЗ) (рис. 3.3).

*Рисунок 3.3 – Виконання польових спостережень по вул. Ю. Ганущак північно каїнітове поле.*

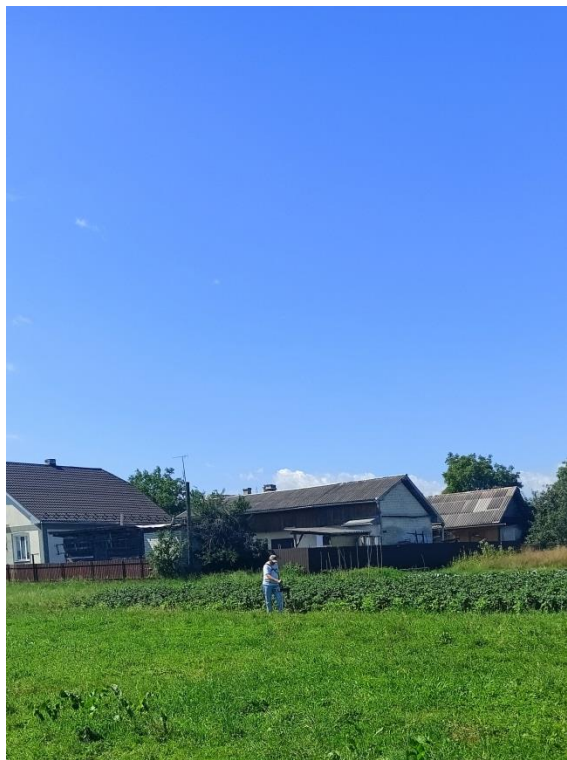
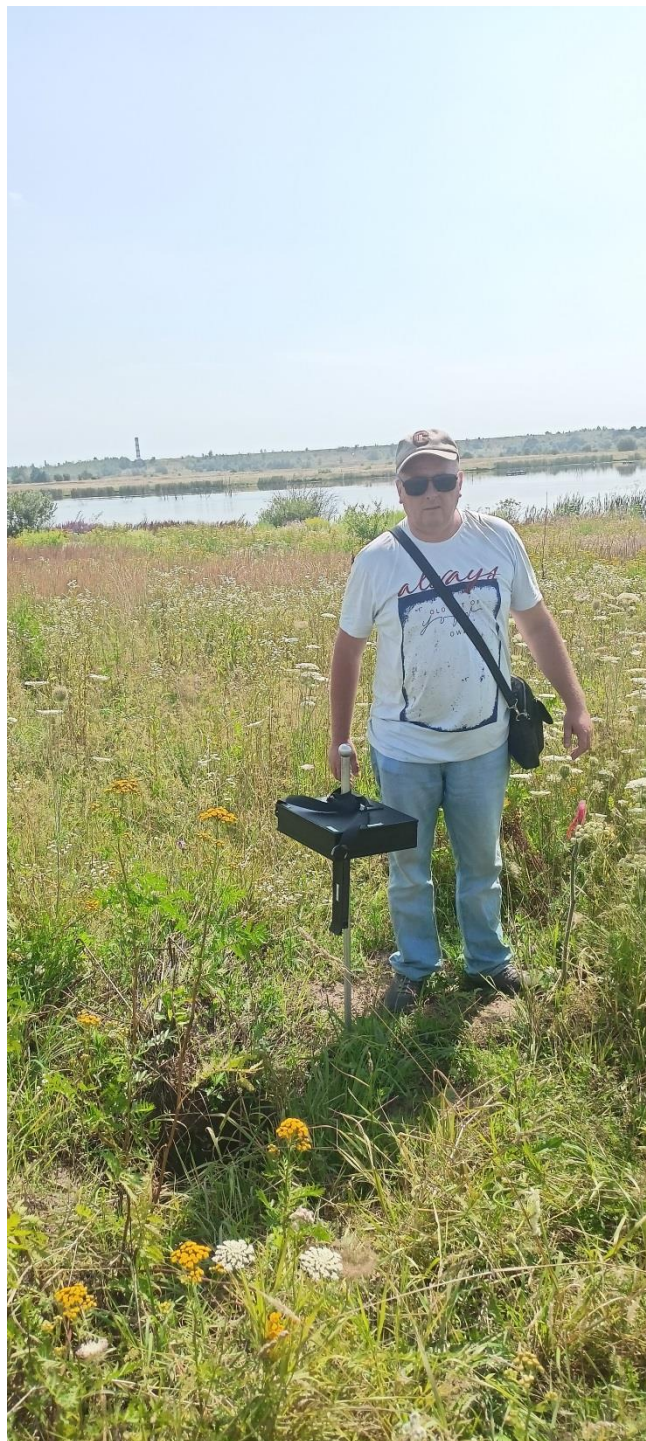
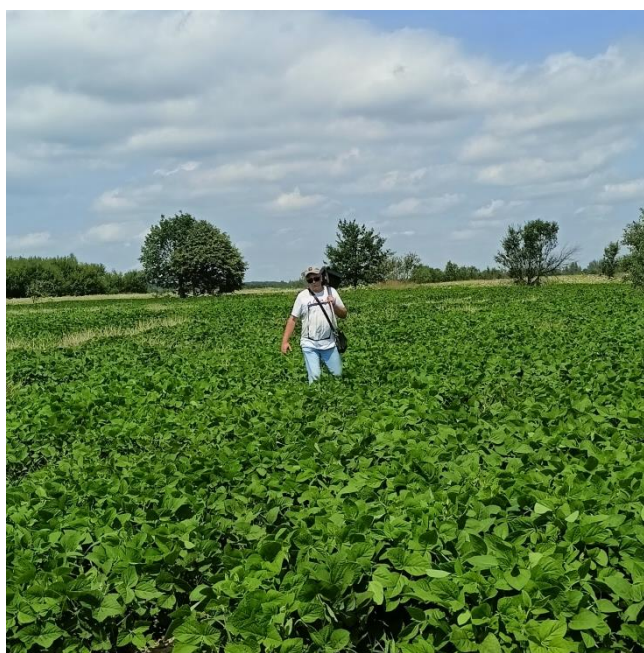
Для визначення динаміки осідання в с. Кропивник виконано режимні спостереження методом ПЕМПЗ по реперним геодезичним профілям (рис.3.4).

*Рисунок 3.4 – Виконання польових спостережень в с.Кропивник рудник «Нова-Голинь»*

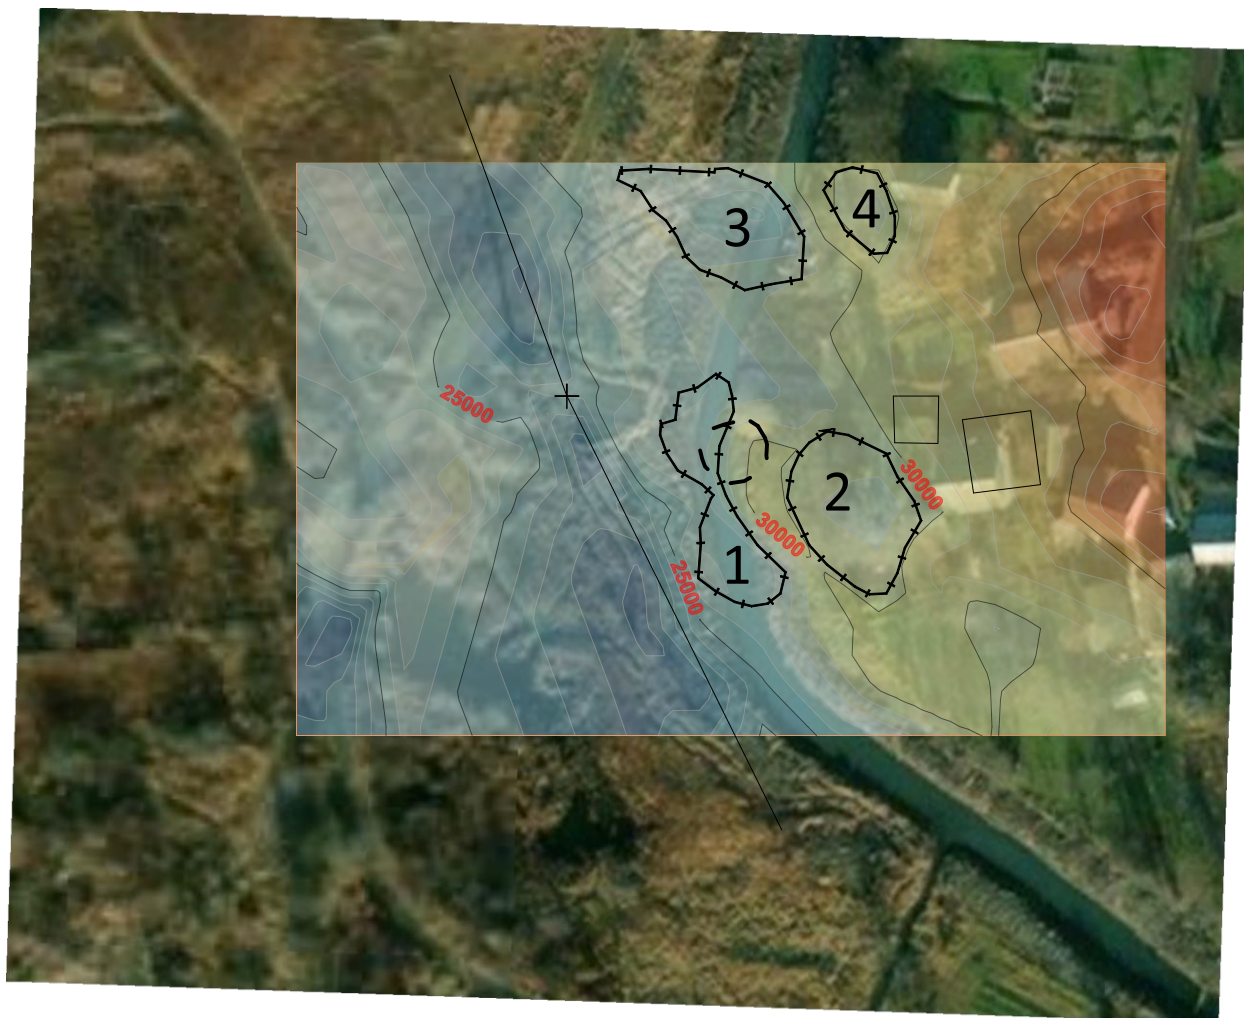
*Рис. 3.22 Карта розподілу напружено-деформованого стану гірських порід в районі провалу №14 суміщена на космознімок.*

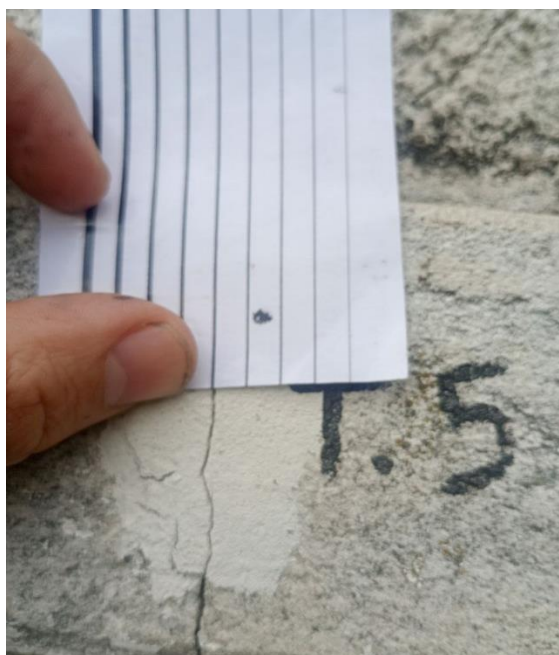
Визначення величин розкриття гіпсових маяків станом на липень 2025 р. виконано за результатами фотофіксації величини розкриття кожного маяка з використанням спеціального шаблону з нанесеними товщинами ліній (рис. 4).

*Рисунок 4.2 – Фотофіксація величини розкриття гіпсового маяка на стіні будівлі*

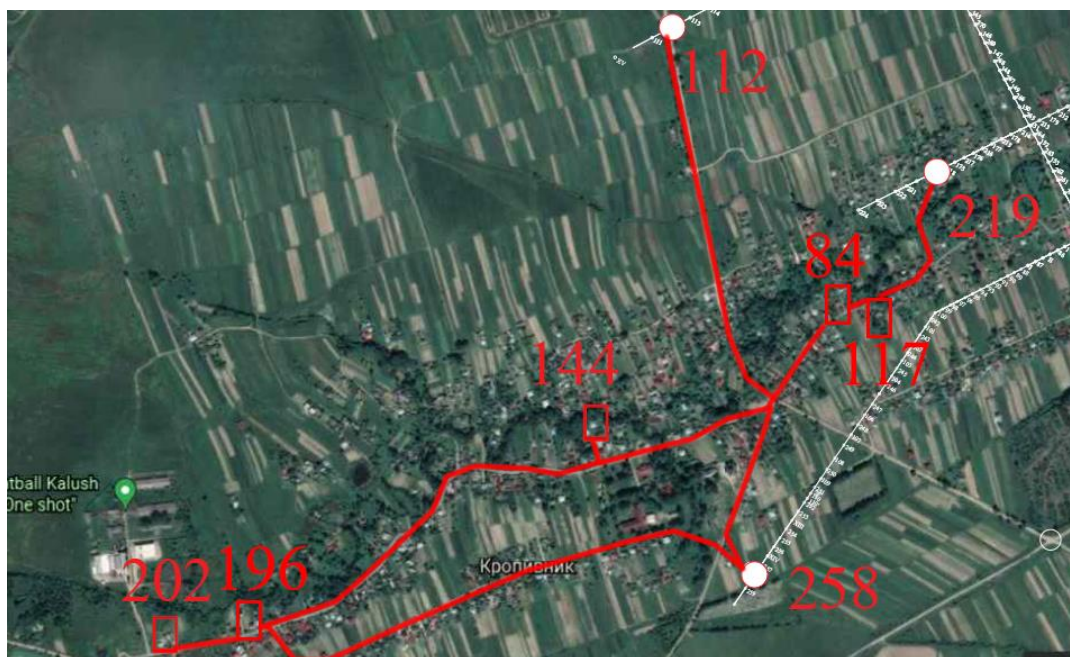
*Рисунок 4.4 – Схема нівелірної мережі*

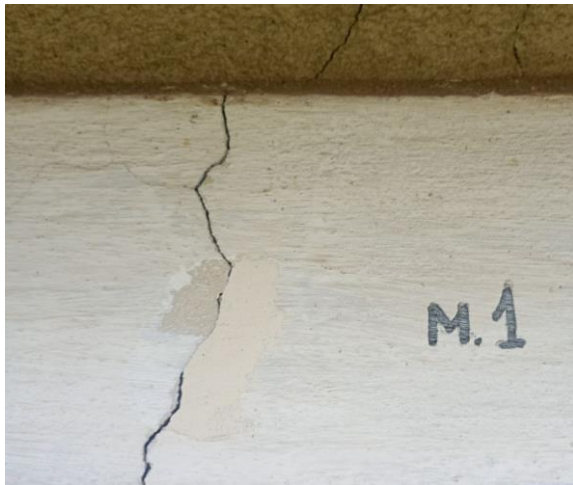
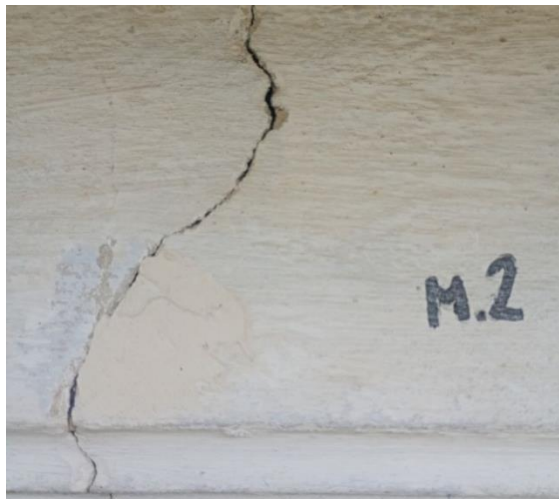
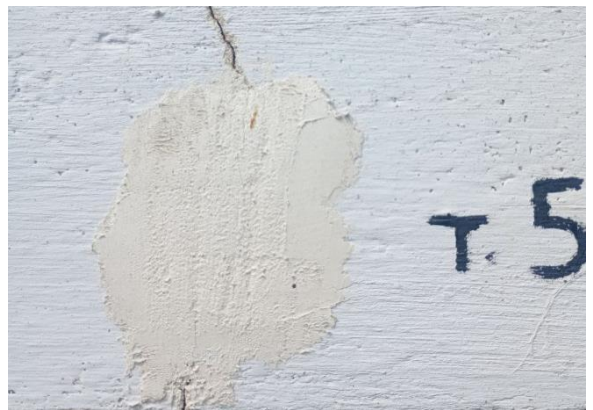
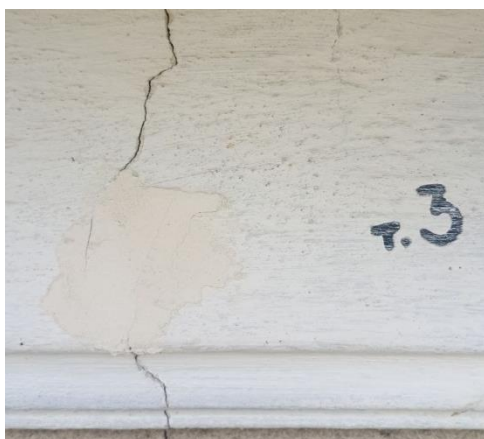
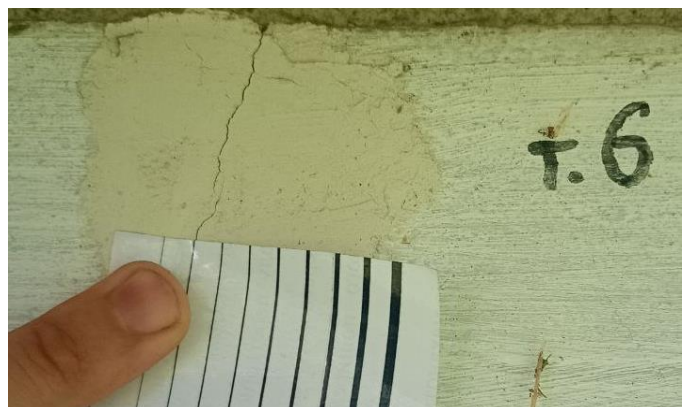
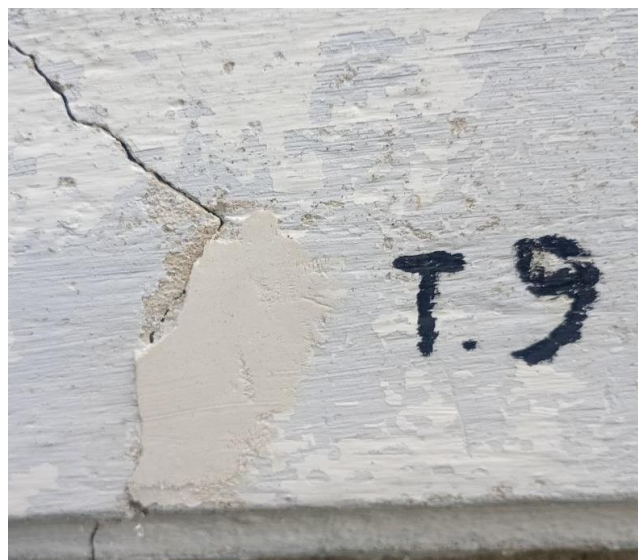
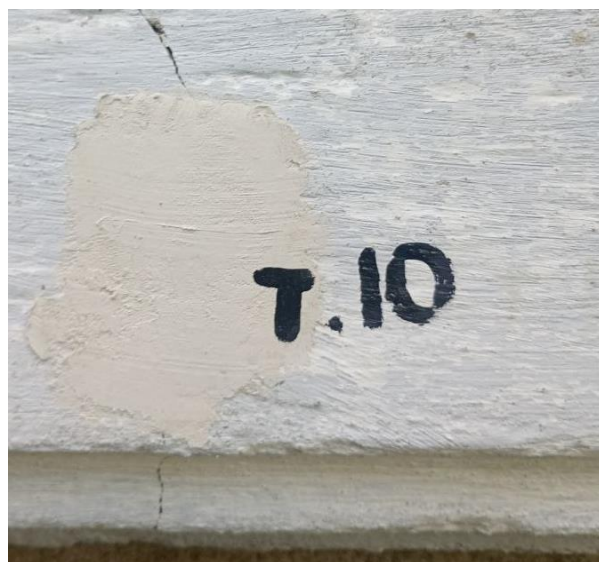
На рис. 4.8 та в табл. 4.4 бачимо результати фотофіксації розкриття гіпсових маяків на будинку №144.

*Рисунок 4.7 – Результати фотофіксації розкриття гіпсових маяків на будівлі №144 у 2025 р.*

Як бачимо із рис. 4.8 та таблиці тріщини на будівлі № 144 за чотири роки з'явилися не на всіх марках, найбільші тріщини становлять 0,13 мм. Тому по маяках не можна твердити про наявність деформаційних процесів.

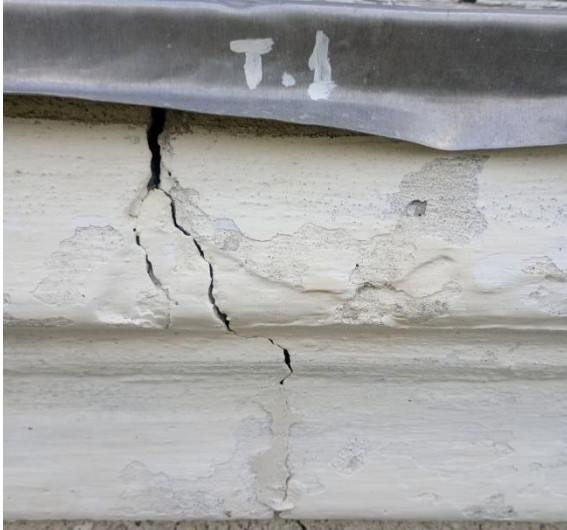
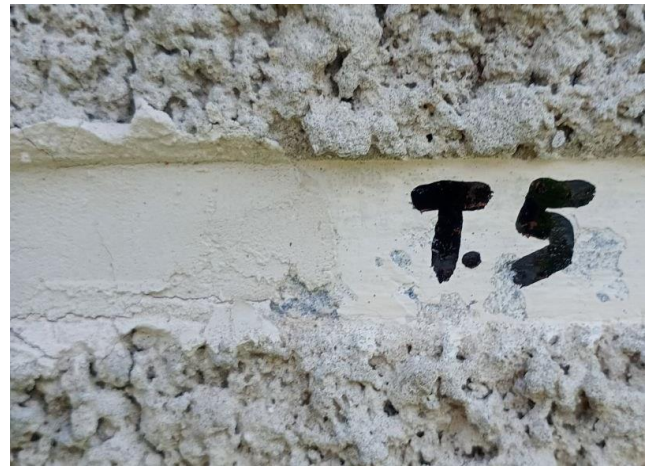
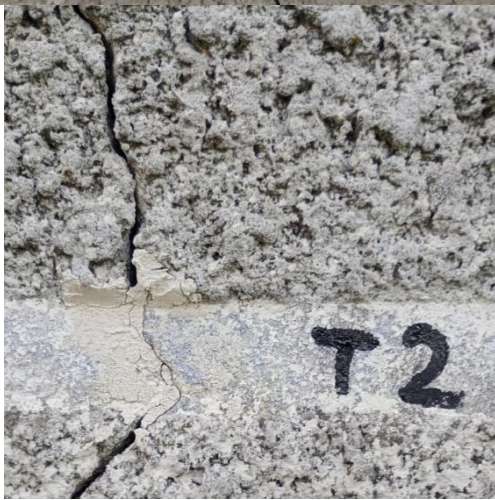
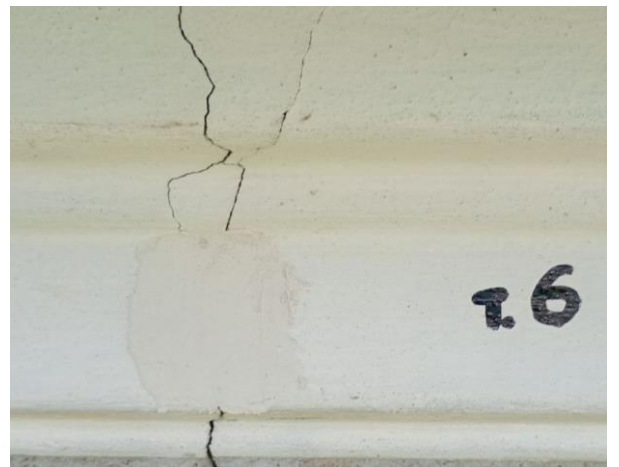
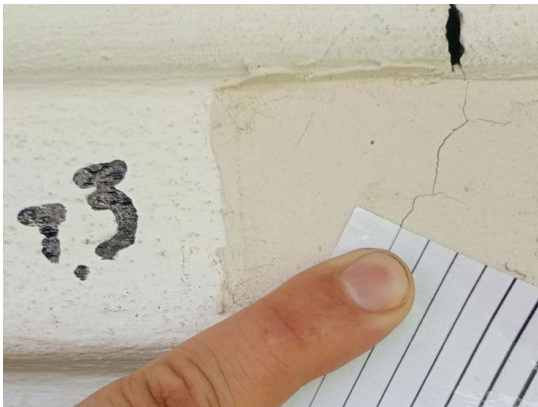
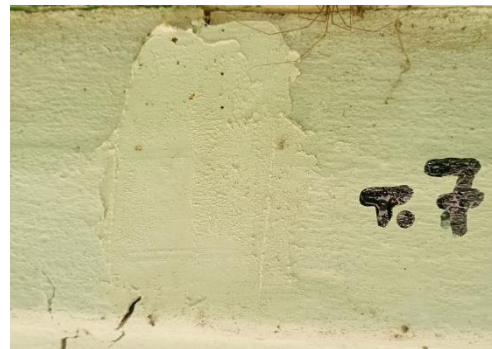
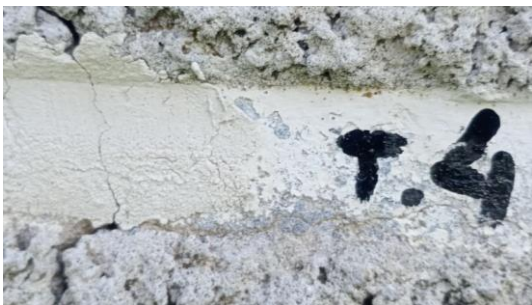
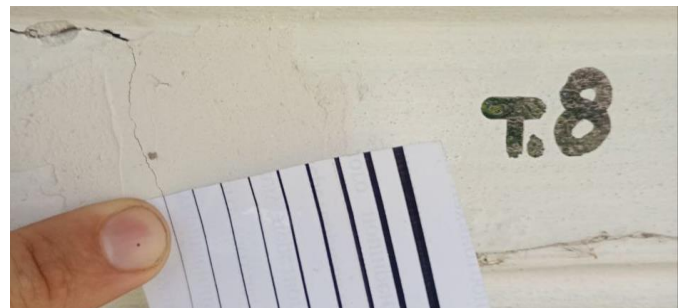
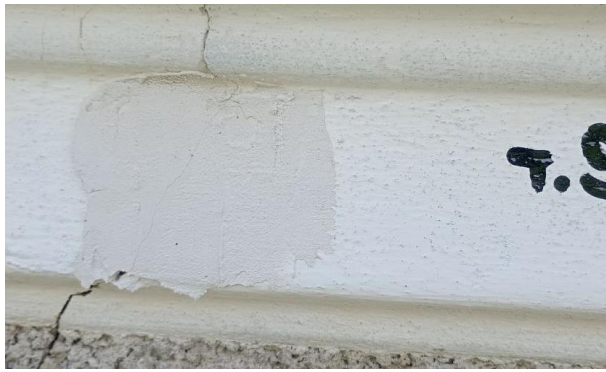
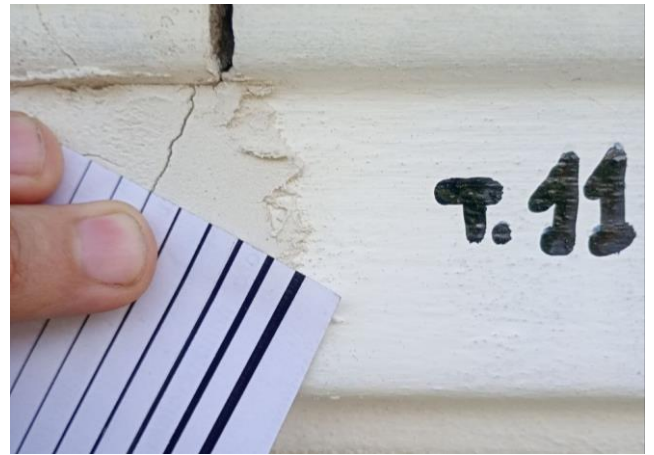
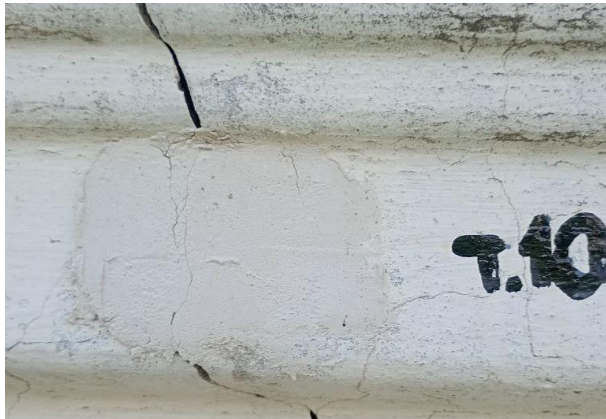
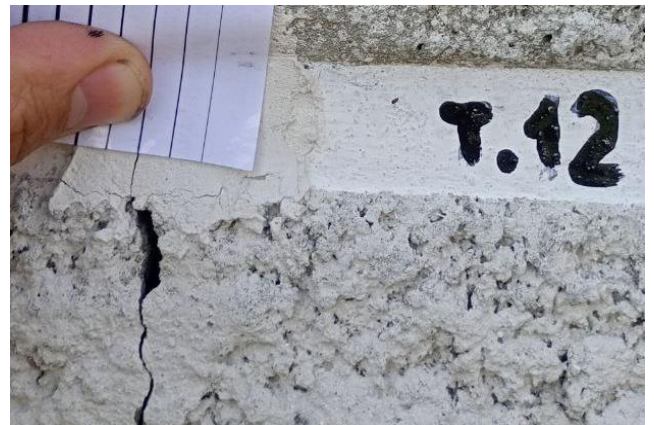
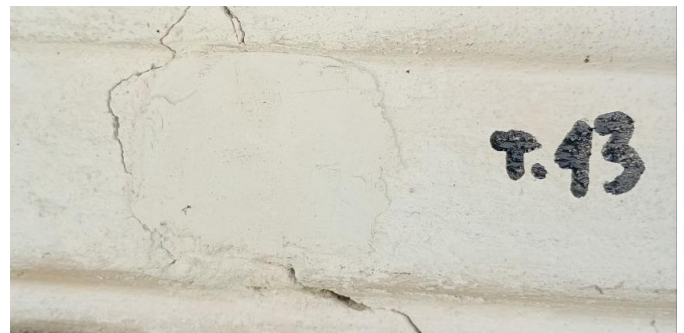
Для визначення величин розкриття гіпсових маяків здійснювалося фотографування маяка з використанням спеціального шаблону з зазначеними товщинами ліній для фіксації величини тріщини. Результати фотофіксації тріщин будинку № 202 наведені на рис. 4.9 та в табл. 5.5.

*Рисунок 4.8 – Фотофіксація розкриття гіпсових маяків на будівлі  
№202 у 2025 р.*

Як бачимо із рис. 4.8, тріщини на будівлі № 202 за 4 роки з'явилися не на всіх маяках (відсутні на маяці №5 та №7). Найбільша тріщина становить 0,3 мм на маяці №11. За останні два роки бачимо зміну стосовно розходження маяків №11 та №12.

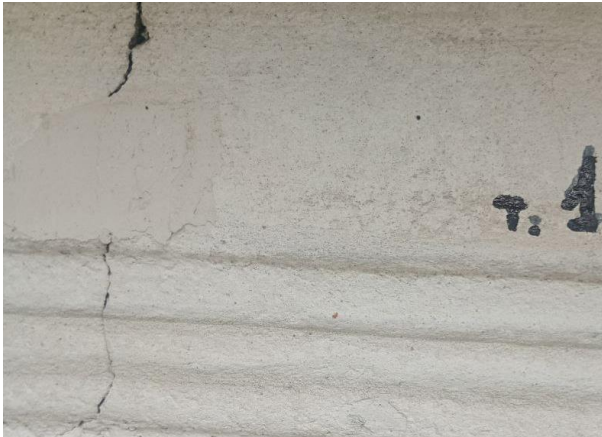
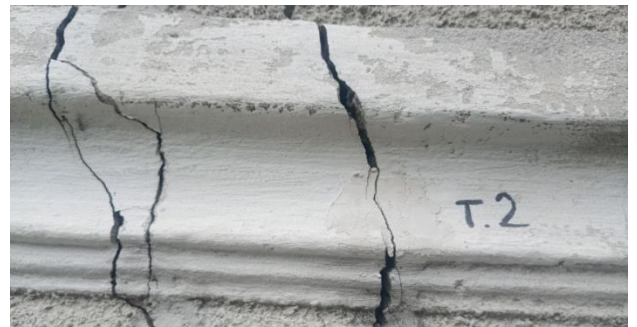
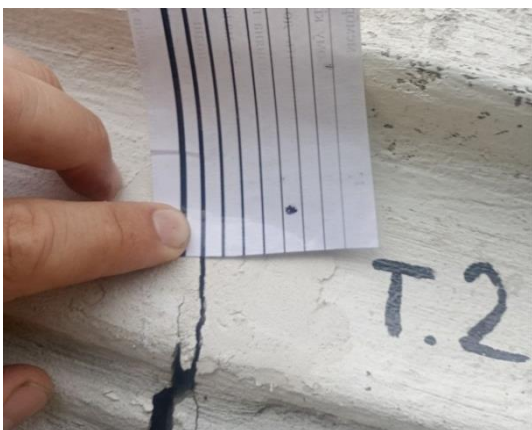
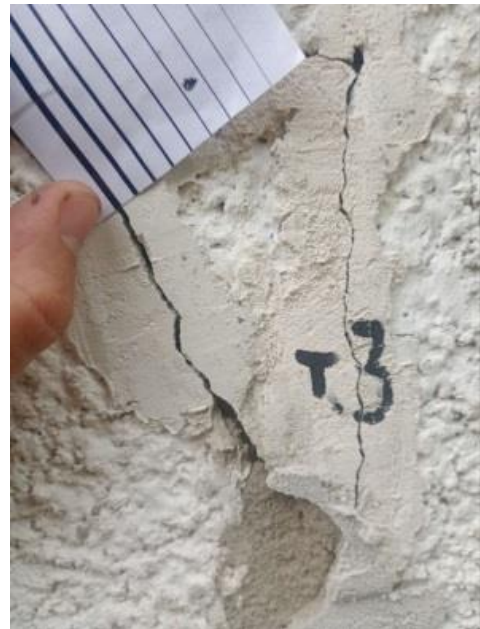
Схему розміщення та результати фотофіксації розкриття гіпсових маяків на будинку за адресою вул. І Франка №117 бачимо на рис. 4.9, 4.10 та у табл. 4.6 відповідно.

*Рисунок 4.9 – Результати фотофіксації розкриття гіпсових маяків  
на будівлі №117 у 2025 р.*
